Przepisy ruchu drogowego a oznakowanie  
ścieżek oraz ciągów pieszo-rowerowych  
w Raciborzu.

# R A P O R T

Propozycje zmian

Opracował: Robert Myśliwy

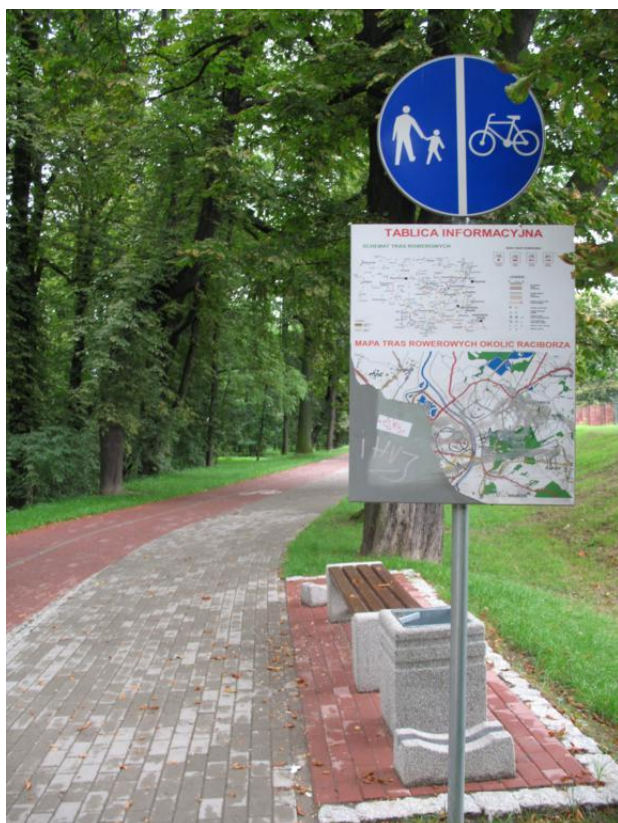
Znak łączony C-16/13 dzielony pionowo ustawiony wzdłuż ogrodzenia OSiR przy skrzyżowaniu ścieżki rowerowej z alejką prowadzącą do Pomnika Powstańców Śląskich, w kierunku stajni huzarskich, informuje, że ścieżka rowerowa jest po prawej stronie drogi, a ruch pieszych odbywa się jej lewą stroną. Na zdjęciu wyraźnie widać, że jest zupełnie odwrotnie. Ścieżka rowerowa oznaczona znakami poziomymi typu P-23 biegnie po lewej stronie alei, a części dla pieszych znajduje się po prawej stronie chodnika. Dodatkowo ciąg pieszy i rowerowy oddzielone są dwoma kolorami kostki brukowej: czerwoną i szarą. Czerwona część poprzez oznakowanie poziome P-23 oraz wyraźnie wytyczoną oś ścieżki wyznacza dodatkowo kierunek poruszania się po niej rowerów jednośladowych.

*Znak C-16/13 powinien być zastąpiony znakiem drogowym C-13/16 dzielonym pionowo, a więc lustrzanym odbiciem oznakowania obecnie stojącego w tym miejscu, co oznaczałoby, że rowery jednośladowe będą poruszały się po lewej stronie chodnika w obu kierunkach a piesi będą mogli korzystać wyłącznie z prawej jego strony, także w obu kierunkach. Dziś oznakowanie pionowe stoi w sprzeczności z oznakowaniem poziomym zlokalizowanym w tym miejscu.*

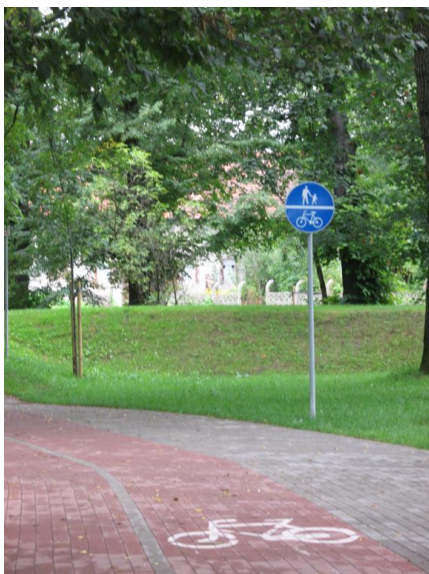
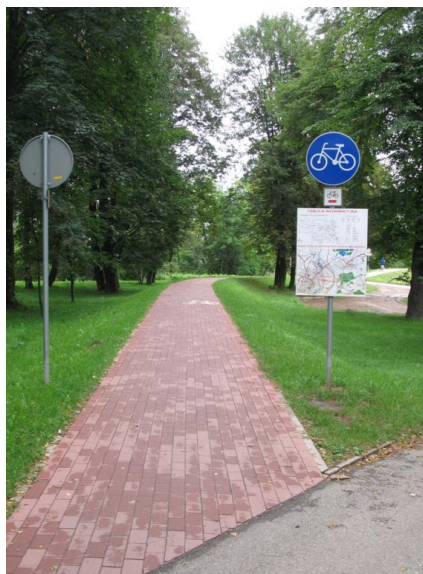
Znak łączony C-16-13 (fotografia po lewej stronie) przedzielony poziomo, usytuowany w kierunku widocznych z tyłu stajni huzarskich, oznacza, że zarówno piesi jak i rowerzyści poruszają się na tym odcinku całą szerokością chodnika, przy czym rowerzysta ustępuje pierwszeństwa pieszemu. Zdjęcie przedstawia końcowy fragment ciągu pieszo-rowerowego w Parku Zamkowym i zmianę oznakowania pionowego. Na fotografii po prawej stronie widzimy jak kilkanaście metrów dalej ścieżka rowerowa ucieka w lewą stronę, stając się „drogą tylko dla rowerów”, o czym informuje nas ustawiony w tym miejscu znak C-13; tymczasem ciąg pieszo rowerowy biegnie prosto wzdłuż ogrodzenia OSiR, dochodząc do nieutwardzonej drogi przy stajniach huzarskich i wale przeciwpowodziowym. Ten fragment ciągu pieszo-rowerowego jest także nieutwardzony, co oznacza, że w porze deszczowej powstają tu spore kałuże, a podłoże robi się błotniste. Znacznie łatwiej byłoby przebyć ten fragment rowerzyście niż pieszemu, którym może być zarówno samotny spacerowicz, jak i rodzic z wózkiem lub małymi dziećmi, czy osoba niepełnosprawna. Tymczasem rowerzyści mogą poruszać się w tym miejscu zarówno wybrukowaną czerwoną ścieżką rowerową przeznaczoną wyłącznie dla nich, jak i fatalnym jakościowo fragmentem ciągu spacerowo-rowerowego, który dla pieszego staje się jedyną legalną możliwością dotarcia do wału przeciwpowodziowego oraz ulicy Brzozowej.

*Znak C-13 (Nadużywany w Raciborzu, upośledzając – tak jak w tym przypadku – pieszych względem rowerzystów) należałoby zastąpić oznakowaniem typu C-16-13 dzielonym poziomo z konturem pieszego w górnej jego części i rowerem w dolnej (Istnieje także rzadsza - odwrotna wersja tego oznakowania pionowego z rowerem na górze, a pieszym na dole, co skutkuje sytuacją, w której zarówno rowerzyści jak i piesi mogą poruszać się w obu kierunkach całą szerokością chodnika, ale tym razem pieszy powinien ustąpić pierwszeństwa rowerzyście. W Raciborzu poziomej wersji znaku C-13-16 – bo o nim mowa - nie spotyka się).*

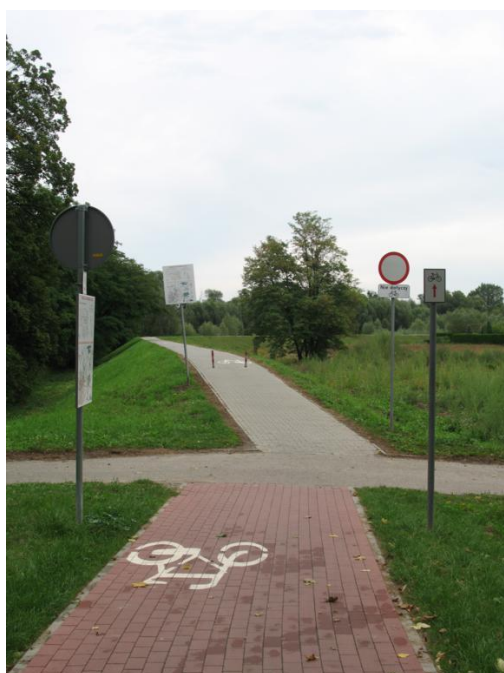
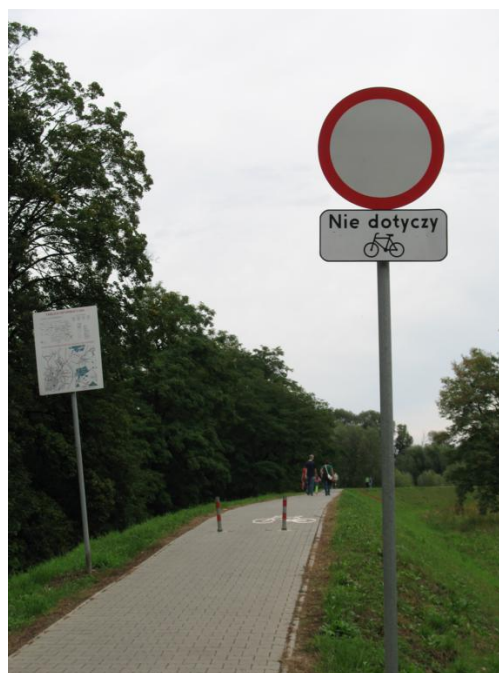
Na zdjęciu po lewej stronie widzimy skrzyżowanie ulicy Brzozowej (mały wyasfaltowany fragment) z czerwoną drogą dla rowerów biegnącą od strony Parku Zamkowego. Po lewej stronie na fotografii odwrócony znak C-13. Po prawej stronie tego samego zdjęcia mały pionowy znak R-1 informujący o szlaku (nie ścieżce) rowerowym. Po drugiej stronie skrzyżowania, także z prawej strony widoczny znak B-1 zakazujący ruchu w obu kierunkach – pod nim T-22 – „Nie dotyczy rowerów”. Dalej usytuowana biała, prostokątna tablica informacyjna z poglądową mapą tras rowerowych i legendą. Widoczne białoczerwone słupki.

Na tym skrzyżowaniu nie jest wiadomym, kto ma pierwszeństwo przejazdu. Przy ulicy Brzozowej nie ustawiono żadnego oznakowania pionowego ani poziomego typu D-6a, D-6b czy A-24. Na ścieżce rowerowej nie ustawiono znaku C-13a odwołującego drogę dla rowerów (C-13). Na jezdni nie wymalowano przejazdu rowerowego typu P-11, dającego rowerzystom możliwość przekroczenia skrzyżowania z pierwszeństwem przejazdu. Biały, okrągły znak z czerwoną obwódką typu B-1 zakazuje poruszania się w obu kierunkach i dotyczy wyłącznie ruchu pojazdów kołowych, lecz nie zakazuje ruchu pieszym. W tym miejscu zatem na wale nie zaczyna się wcale ścieżka rowerowa, ale chodnik z dopuszczonym ruchem rowerów jednośladowych (dzięki białej tabliczce typu T-22). Oznacza to, że pieszy ma tu pierwszeństwo przed rowerzystą i może się poruszać całą szerokością chodnika. Rowerzyści natomiast powinni jeździć prawą stroną, co wynika z ogólnych przepisów prawa drogowego. Oczywiście bezpieczniej jest poruszać się samotnym biegaczom lub osobom uprawiającym nordic walking po lewej stronie ścieżki, analogicznie do kierunku poruszania się pieszych po jezdni nieposiadającej chodnika, a więc poboczem z lewej strony krawędzi drogi. Taki

kierunek ruchu pieszych stwarza – co oczywiste - mniej sytuacji kolizyjnych, tym bardziej, że biegacze często zakładają słuchawki do uszu, a rowery (szczególnie górskie) nierzadko pozbawione są – skądinąd obowiązkowej - sygnalizacji dźwiękowej. Wielu rowerzystów jest przekonanych, że na wale mamy do czynienia z typową ścieżką rowerową i że piesi mają na nią zakaz wstępu. Nic bardziej mylnego. Gdyby usytuowany tu znak B-1 zakazywał - poza kołowym - także ruchu pieszych, co jest właściwością oznakowania B-41, to paradoksalnie główny deptak w mieście – ulica Długa – między godziną 17.00 a 9.00 rano musiałaby stawać się „drogą tylko dla rowerów”, co oczywiście byłoby absurdalne.

*Na ulicy Brzozowej, po obu stronach skrzyżowania, należałoby ustawić znak A-24, a potem D-6b (pod warunkiem, że wcześniej znak C-13 na ścieżce rowerowej zastąpimy znakiem C-16-13 dzielonym poziomo). Na jezdni należy wymalować znaki P-10 i P-11. Następnie znak B-1 powinno się zastąpić znakiem C-16-13 lub C-13-16 poziomo dzielonym (W zależności, czy chcemy by na wale pierwszeństwo miały rowery czy piesi. **Ze względu na parametry chodnika (ścieżki), pierwszeństwo powinni mieć tu wolniejsi, a więc piesi, co zagwarantuje łączony znak C-16-13 dzielony poziomo).***

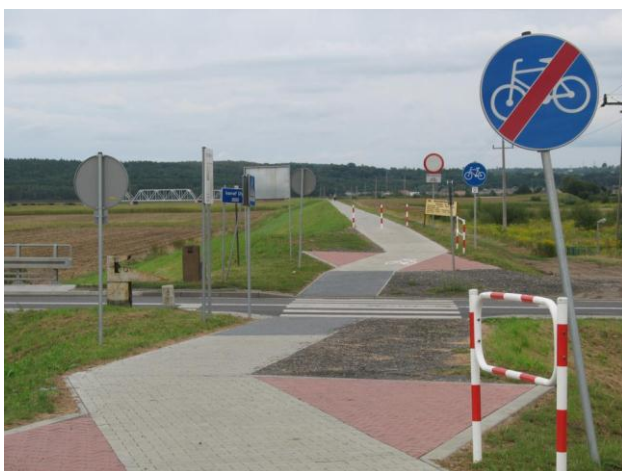
Gdy w Parku Zamkowym przy ulicy Brzozowej wjeżdżamy na wał przeciwpowodziowy, wita nas znak B-1 z tabliczką T-22, a więc

dostajemy informację, że będziemy poruszać się chodnikiem, na którym dopuszczony jest ruch rowerów jednośladowych, a zakazany jest w obie strony ruch wszelkich innych pojazdów kołowych. Po drodze to samo oznakowanie mijamy przy zjeździe do „Acapulco”. Tymczasem dojeżdżając do mostu markowickiego z zaskoczeniem spostrzegamy znak C-13a informujący nas, że dotąd poruszaliśmy się drogą tylko dla rowerów, która właśnie się skończyła. Znak C-13a w żaden sposób jednak nie odwołuje oznakowania B-1 ani dopuszczenia wynikającego z T-22.

*Na całym odcinku ścieżki przy śluzach należy powtórzyć oznakowanie – przynajmniej poziome. Zarówno na wlocie przy ul. Brzozowej, jak i na moście markowickim po obu stronach ulicy Rudzkiej powinien stanąć niebieski znak łączony typu C-16-13 - poziomo dzielony - zastępujący oznakowanie typu C-13 i B1/T-22. Powyższa propozycja uwzględnia parametry drogi o szerokości ok. 2 m, na której powinno dopuścić się ruch pieszych i rowerzystów, przy czym ci ostatni powinni ustępować pierwszeństwa pieszym. **Docelowo należy wykonać przejazd pod mostem, co znacznie poprawiłoby bezpieczeństwo w tym miejscu.***

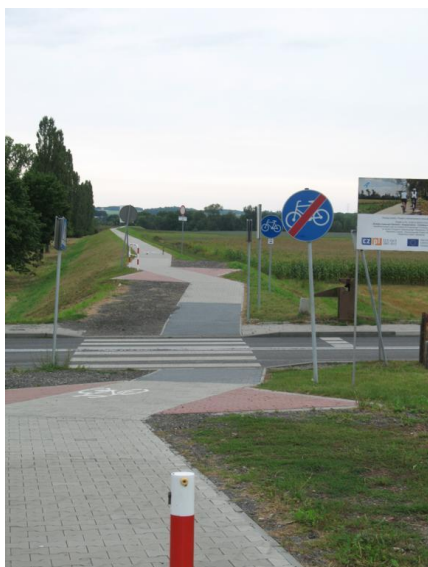
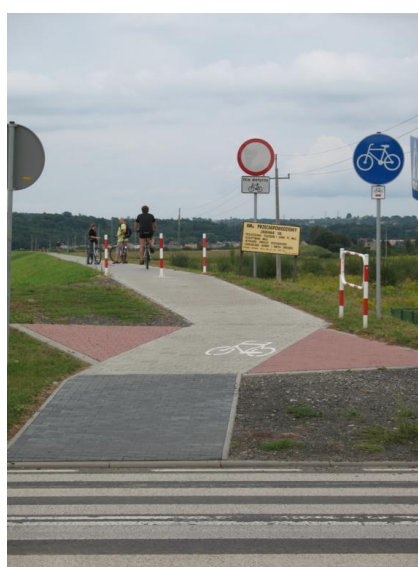
Gdy z ulicy Rudzkiej wjeżdżamy na wał, czy to w kierunku zwirowni, czy mostu kolejowego, widzimy w kolejności znak C-13 „droga dla rowerów”, a kilka metrów za nim oznakowanie typu B-1 z T-22 o zakazie ruchu w obu kierunkach, z dopuszczeniem ruchu rowerów jednośladowych. Znak C-13 zakazuje na tym odcinku poruszania się pieszym, a B-1 wręcz przeciwnie (patrz. fotografia z ul. Długiej). Oczywiście znak B-1 jest ostatnim mijanym przez wkraczających na ten szlak, więc obecność pieszych jest tu dozwolona, ale sąsiedztwo znaków C-13 i B-1 to chyba jednak pomyłka. Znak C-13 w tym miejscu nie może także dotyczyć drogi gruntowej poniżej wału biegnącej wzdłuż niego, bo to droga dojazdowa do pobliskich pól.

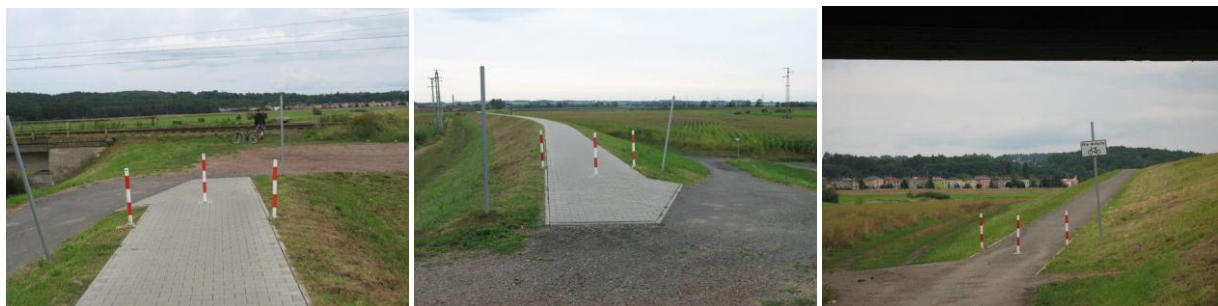
Na trzech fotografiach powyżej widać brak jakiegokolwiek oznakowania w tym miejscu. Nie ma ani znaku C-13a o końcu drogi dla rowerów, ani powtórzonego oznakowania typu B-1. Pod mostem na zdjęciu po prawej, widzimy jedynie słupek z tabliczką T-22. Na ulicy Nad Koleją także nie ustawiono żadnego oznakowania pionowego czy poziomego informującego o ścieżce. Wiele do życzenia pozostawia jakość wykonania nawierzchni przejazdu pod mostem. W porze deszczowej komfort poruszania się po tym odcinku nie należy do najwyższych. Dodatkowo ten fragment drogi jest siłą rzeczy rozjeżdżany i zanieczyszczany przez pojazdy rolnicze obsługujące zasiewy w międzywalu.

*W przypadku uwzględnienia wyżej opisanych propozycji dotyczących ul. Brzozowej oraz ul. Rudzkiej, konsekwentnie należy w tym miejscu postawić znak rozpoczynający i kończący ciąg pieszo-rowerowy, a więc oznakowanie typu C-16-13 oraz C-16a-13. Propozycja odwołania znaku C-16-13 znakiem C-16a-13a wynika z powziętej w Urzędzie Miasta informacji, iż przejazd pod mostem kolejowym, nie jest częścią trasy rowerowej, a jedynie częściowo utwardzonym fragmentem drogi gruntowej. Należałoby także pomyśleć o poprawie w przyszłości jakości dojazdu do ścieżki rowerowej od ul. Nad Koleją.*

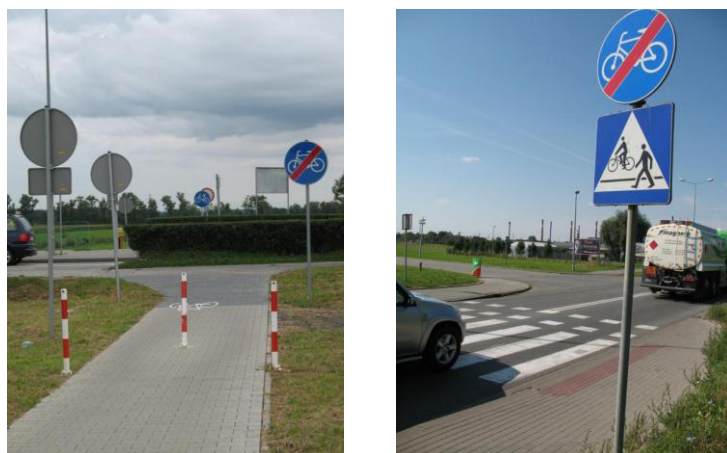
W tym miejscu (foto. Z lewej) znak typu C-13a jest nieuzasadniony, bowiem nie jest prawdą, że przy moście kończy się droga dla rowerów – ona jedynie rozwidla się w lewo w stronę Obory i w prawo wzdłuż ulicy Rybnickiej, przy czym na tym odcinku powinna mieć charakter „ciągu pieszo-rowerowego” oznaczonego znakiem C-16-13 poziomo dzielonym.

Na fotografii po prawej stronie widzimy jak kilkadziesiąt metrów dalej, przy stacji benzynowej Bliska, ścieżka rowerowa się kończy i jednocześnie przebiega wzdłuż przejścia dla pieszych (D-6b oraz P-10, P-11) przecinając ul. Rybnicką, by po przeciwnej stronie jezdni kontynuować swój bieg jako ciąg pieszo-rowerowy. Rowerzyści i kierowcy samochodów dostają w tym momencie dwa sprzeczne sygnały: o końcu ścieżki i o jej kontynuacji. Rowerzysta widząc C-13a powinien zejść z roweru i pieszo pokonać przejście dla pieszych, a kierowca, widząc znak D-6b jest informowany o tym, że na przejściu/przejeździe powinien ustąpić pierwszeństwa pieszym i rowerzystom.

*Należy zdjąć w tym miejscu znak C-13a.*

*Oznakowanie typu C-13a powinno być w tym miejscu zdjęte, tym bardziej, że po tej stronie ulicy w linii prostej nie ma już nawet chodnika, który spełniałby wymogi wynikające z prawa budowlanego (szerokość minimum 1 m.).*

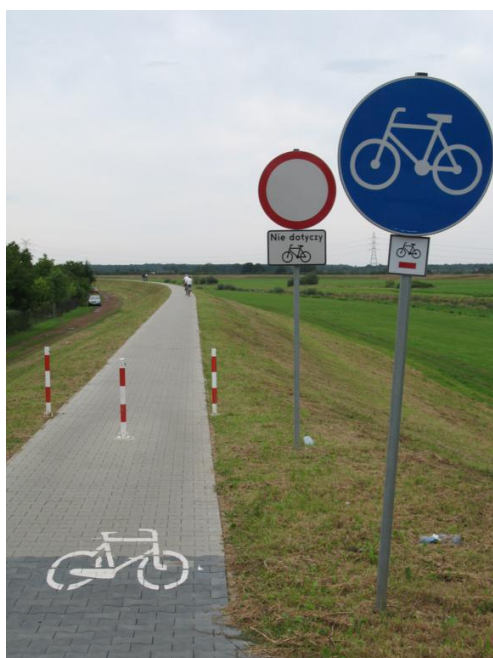
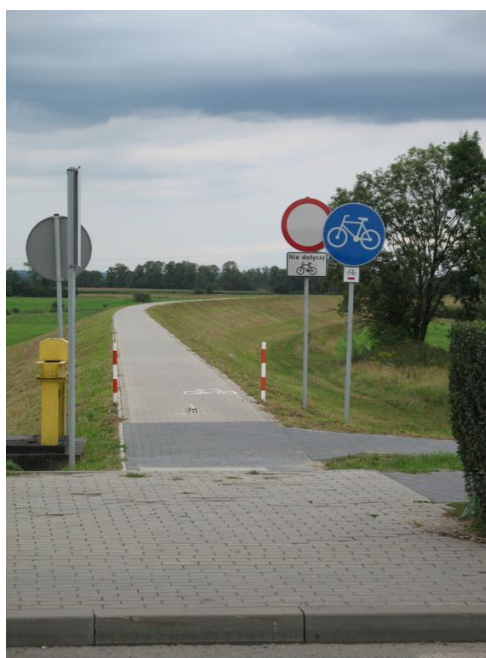
Powyżej widok na ścieżkę/chodnik na wale przeciwpowodziowym po dwóch różnych stronach ulicy Rybnickiej. Mamy tu ten sam absurd, co po obu stronach ulicy Rudzkiej, a więc następujące po sobie, wykluczające się oznakowanie typu C-13 i B1/T-22.

*Należy konsekwentnie zastąpić znak B-1/T-22 oraz C-13 oznakowaniem C-16-13. Po drugiej stronie ulicy powinien stanąć także znak C-16a-13a kończący ciąg pieszo-rowerowy od strony Płoni.*

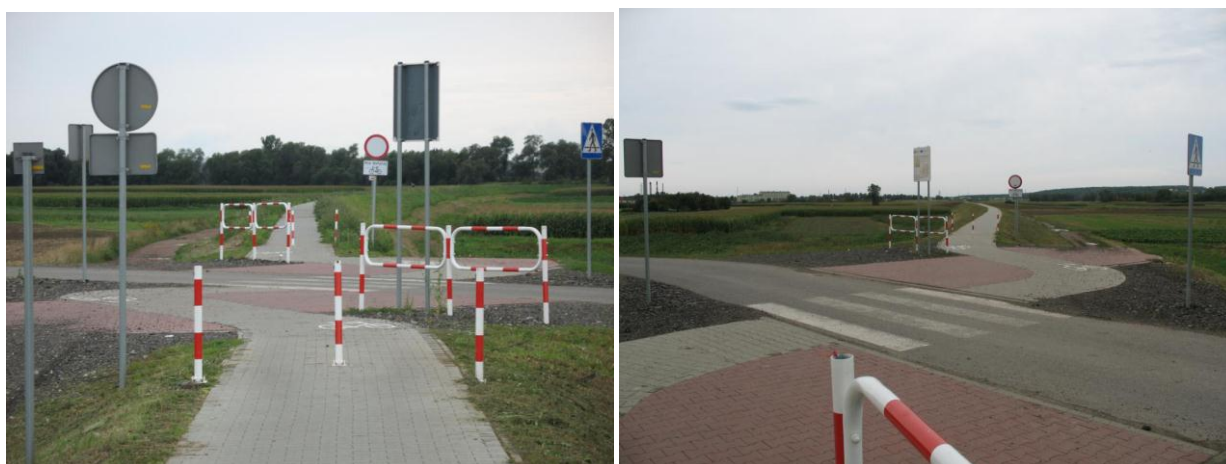
Wjeżdżając na wał lub zjeżdżając z niego przy ulicy Sudeckiej, dostajemy komunikaty analogiczne do tych, które otrzymujemy przy ul. Brzozowej, mianowicie, że ścieżka, na którą wjeżdżamy, w obu kierunkach, to nic więcej jak tylko chodnik z dopuszczonym ruchem rowerów jednośladowych. Wynika to z oznakowania typu B-1 oraz tablicy T-22. Nie uświadczymy w tym miejscu występującego wcześniej oznakowania typu C-13 i w odwrotnym kierunku C-13a – „koniec drogi dla rowerów”. A przecież to wciąż ten sam ciąg. Poza tym na jezdni wyraźnie widoczne jest oznakowanie wyłącznie typu P-10, a więc „przejście dla pieszych”. Skąd zatem na potencjalnej „drodze tylko dla rowerów” piesi? Sytuacja staje się jeszcze bardziej paradoksalna, gdy przeanalizujemy to skrzyżowanie z punktu widzenia użytkowników ulicy Sudeckiej.

*Skrzyżowanie to konsekwentnie należałoby opisać oznakowaniem typu C-16-13. Dodatkowo do pionowego oznakowania typu P-10 należałoby w tym miejscu domalować znak P-11. Niewątpliwie więcej na tym skrzyżowaniu spotkać można rowerzystów niż aut, więc skoro np. na bardzo ruchliwej ulicy Rybnickiej czy Pisakowej możliwe było takie rozwiązanie, to tym bardziej jest ono uzasadnione w tym miejscu. Poza tym po obu stronach skrzyżowania od ul. Sudeckiej należałoby do znaku ostrzegawczego A-16 dołożyć A-25 oraz zamienić D-6 oznakowaniem typu D-6b.*

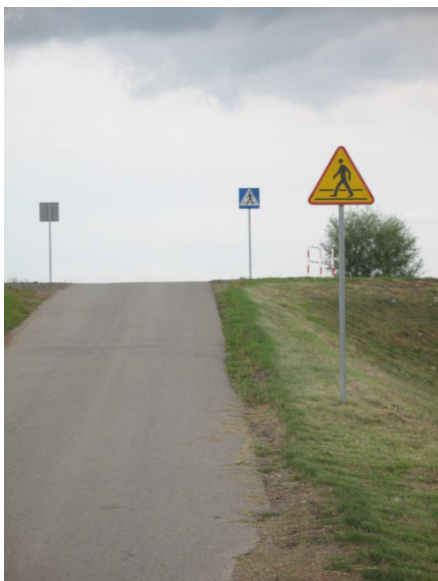
Od ulicy Sudeckiej w stronę wału przeciwpowodziowego, po obu jego stronach, na pierwszym planie (fotografii) widzimy znak ostrzegawczy A-16 „uwaga piesi” zamiast na przykład A-25 „uwaga rowerzystów”. Ponadto na drugim planie widoczne przejście dla pieszych D-6, zamiast D-6a lub D-6b.

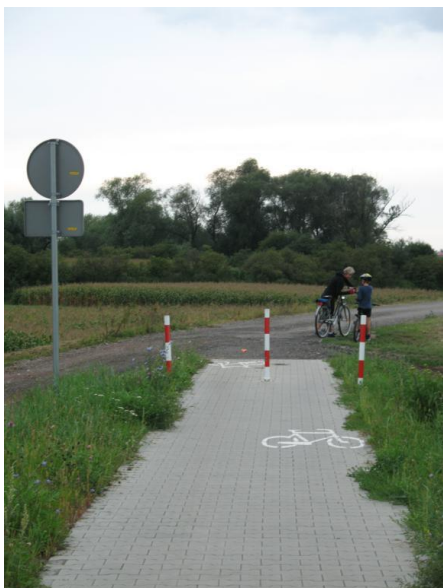
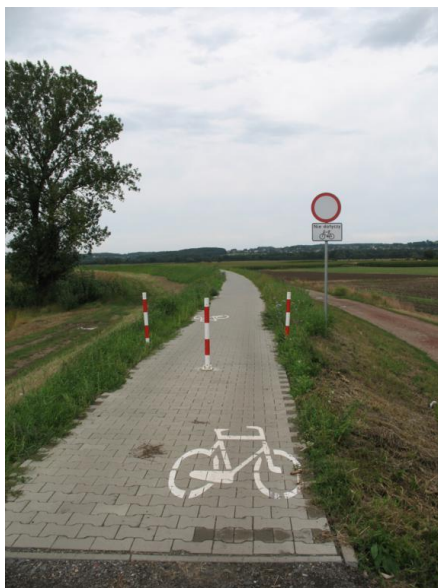
Na zdjęciach powyżej widzimy koniec części brukowanej ścieżki biegnącej po wale. Nie ma znaku typu C-13a kończącego drogę z przeznaczeniem tylko dla rowerów. Na sąsiedniej fotografii widoczny samotnie stojący znak pionowy typu B-1 z tabliczką T-22, a więc chodnik z dopuszczonym ruchem kołowym w postaci rowerów jednośladowych z jednoczesnym zakazem w obu kierunkach ruchu pozostałych pojazdów. Podobnie zatem jak na ulicach Sudeckiej i Brzozowej. Okazuje się, że w zależności od tego, gdzie włączamy się do ruchu, jesteśmy albo na drodze tylko dla rowerów, na którą pieszym wstęp wzbroniony, albo na chodniku przeznaczonym dla pieszych z dopuszczonym ruchem rowerowym, gdzie rowerzysta powinien ustąpić pieszemu pierwszeństwa. Poniżej dwie fotografie i widok na śluzę wodną najpierw od strony Płoni, a potem z kierunku Rafako.

*Wraz z końcem brukowanej drogi na wale należy ustawić znak C-16a-13a – koniec ciągu pieszo-rowerowego, a w drugą stronę C-16-13 – początek drogi z przeznaczeniem dla pieszych i rowerzystów. Należy jednocześnie zdjąć oznakowanie typu B-1/T-22. Warto pomyśleć także o utwardzeniu fragmentu tej trasy, począwszy od śluzy, aż po drogę wewnętrzną przy hali walczaków w Rafako.*

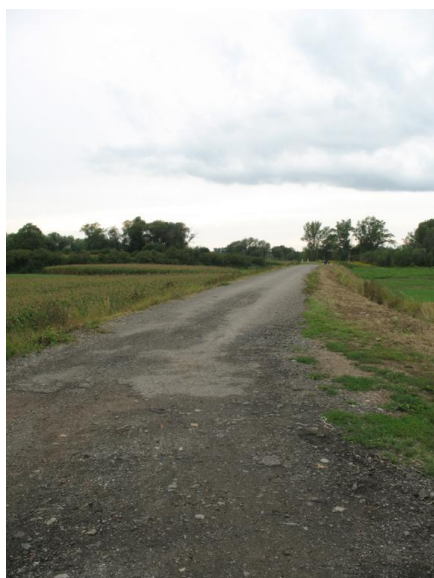
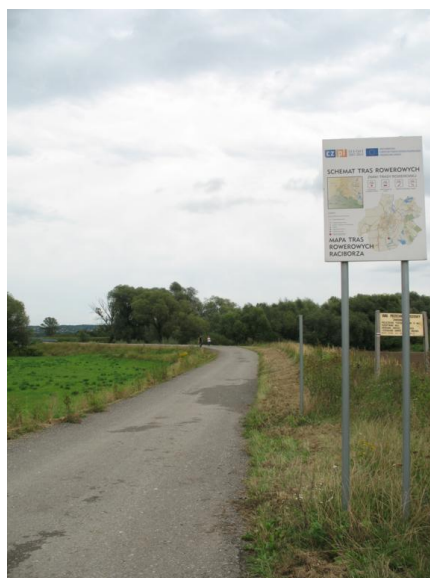
Czy nadal mamy do czynienia ze ścieżką rowerową lub ciągiem pieszo-rowerowym? Na ścieżce nie było znaku C-13a, a więc chyba tak. Tym bardziej, że gdy zbliżymy się do śluzy na asfaltowej jezdni zobaczymy poziome oznakowanie typu P-23.

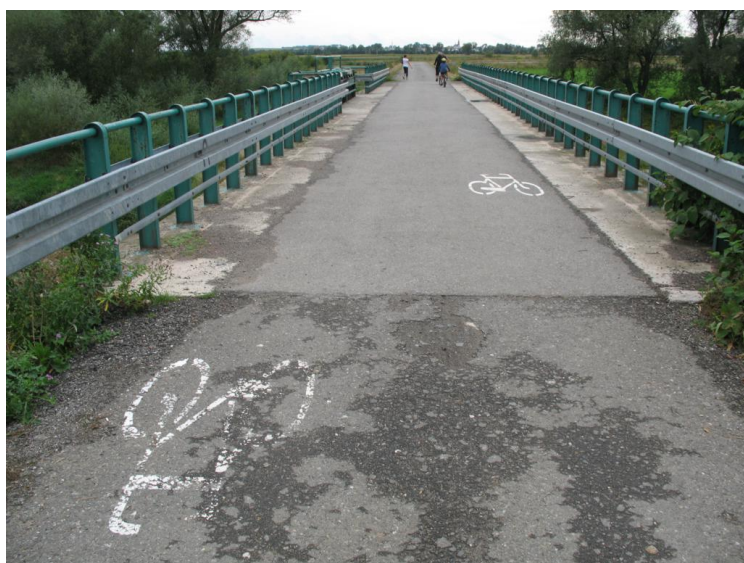
To zatem ścieżka dla rowerów; tylko skąd widoczne tu czasem pojazdy mechaniczne, np. należące do wędkarzy lub rolników. Pewnie stąd, że w okolicy nie ma żadnych znaków ograniczających ten ruch, poza ogólnym przepisem kodeksu drogowego o zakazie poruszania się po ścieżce przeznaczonej dla rowerów innych pojazdów oraz pieszych. Jednak pionowego znaku: „droga dla rowerów” też w okolicy śluzu nie uświadczymy. A więc jaka to droga? Trudno udzielić jednoznacznej odpowiedzi.

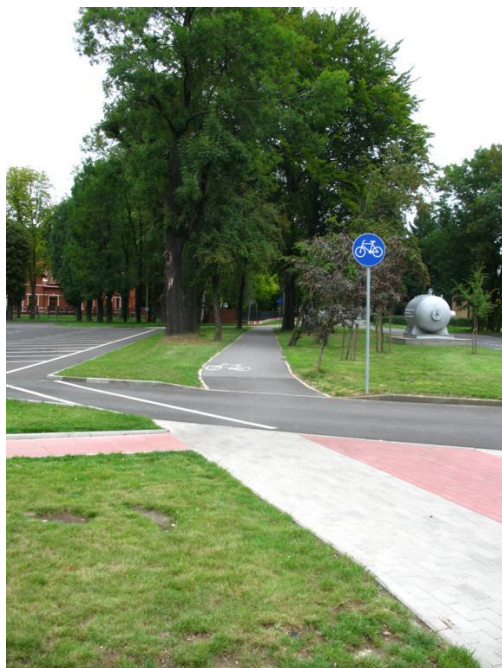
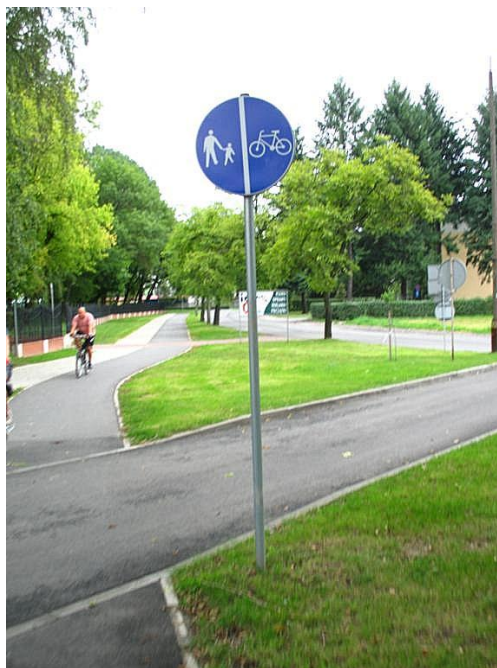
Na zdjęciu po lewej stronie widzimy fragment parkingu przy bramie głównej w Rafako. Wzdłuż parkingu wymalowano pas dla ruchu pieszych a przez środek skweru mamy pięknie wyasfaltowaną drogę tylko dla rowerów, o czym informuje nas znak C-16 oraz P-23.

*A gdyby uprościć i zastąpić znak pionowy C-13 oznakowaniem C-16/13 dzielonym pionowo? Tym bardziej, że to kwestia kilkudziesięciu metrów - do początku ogrodzenia terenu, na którym znajduje się Dworek Myśliwski. Potem mamy znak C-16/13 dzielony pionowo z rozdzielonym po prawej stronie pasem dla rowerzystów a po lewej dla pieszych. Każda kategoria użytkowników ciągu pieszo-rowerowego porusza się w obu kierunkach swoją częścią trasy.*

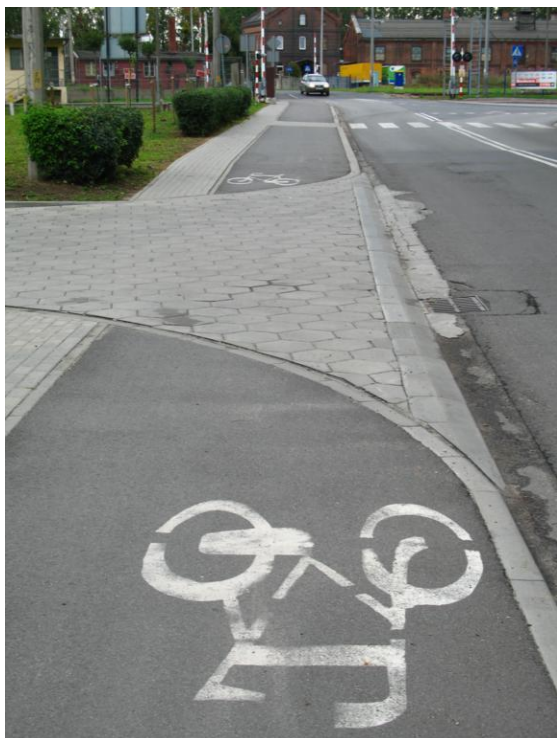
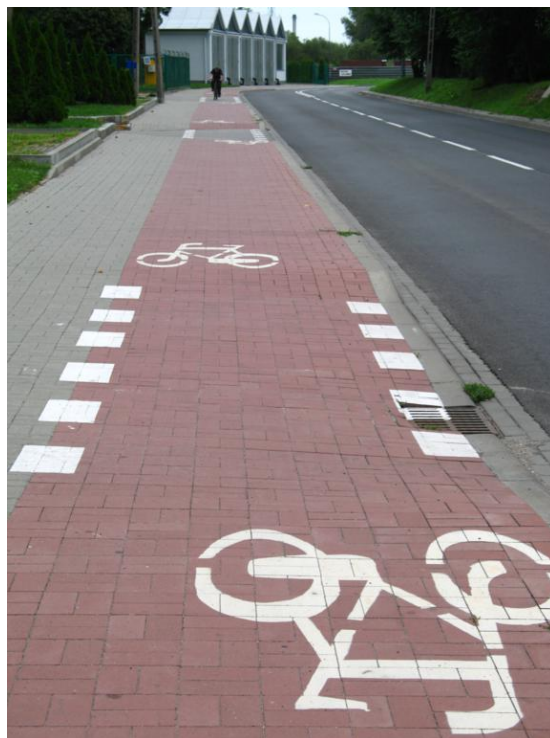
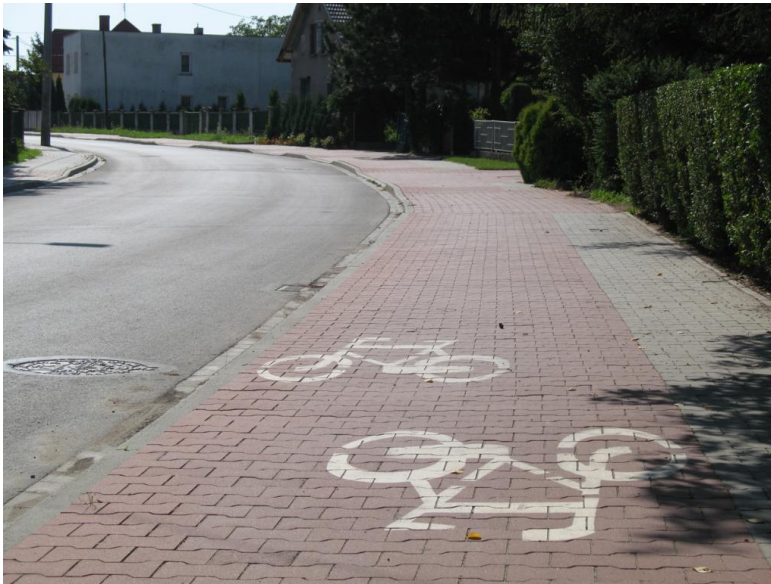
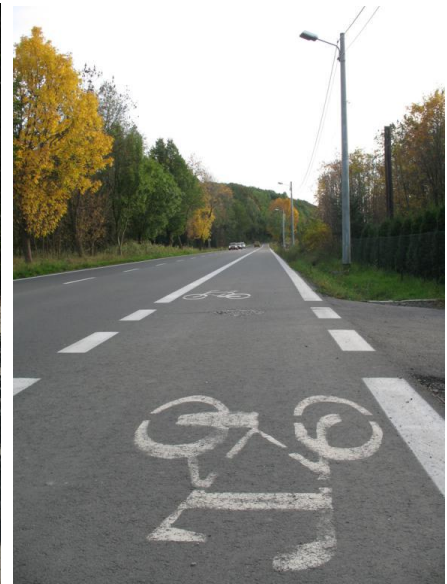
Na kilku fragmentach ścieżek rowerowych lub ciągów pieszo-rowerowych w naszym mieście obowiązuje ruch lewostronny. Jest to oczywiście sprzeczne z ogólnymi przepisami kodeksu drogowego, który wyraźnie reguluje tę kwestię. Gdyby jednak na poważnie brać rozlokowanie na jezdni znaków poziomych typu P-23, to okazuje się, że na ulicy Łąkowej od bramy głównej Rafako, aż do Dąbrowszczaków, a także na ulicach: 1 Maja, Sudeckiej i Brzeskiej obowiązuje ruch lewostronny. Poniżej dokumentacja fotograficzna przedstawiająca ów paradoks. Jak się okazuje, to bynajmniej nie wypadek przy pracy. Z zadziwiającą konsekwencją wykonawcy tej drogi nanosili na nią znaki P-23 odwrotnie malowane.

*Należałoby zareklamować oznakowanie poziome typu P-23 na powyższych ulicach i domagać się przemalowania znaków - o ile okres gwarancji jeszcze nie minął. W przeciwnym razie gmina powinna zrobić to na własny koszt obciążając urzędników odpowiedzialnych za odbiór wspomnianych inwestycji.*

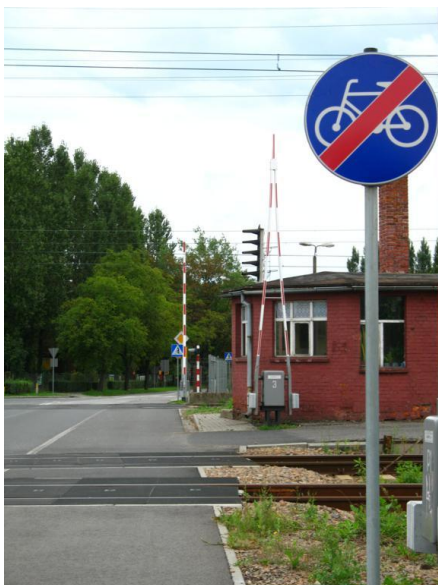
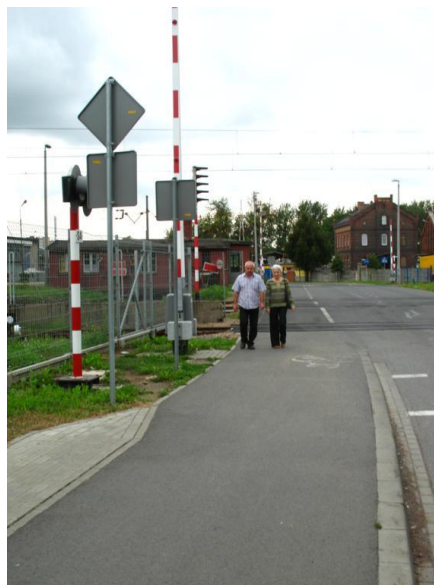
Dwie strony tego samego przejazdu. Od strony PU Tele-Mar Sp. z o. o. znak C-13a kończący drogę dla rowerów, od strony Areny Rafako brak znaku. Oznacza to, że z jednej strony można rowerem przekroczyć ten przejazd a z drugiej nie wolno już tego zrobić. A co z ruchem pieszych? – odpowiedź na zdjęciu po prawej.

*Należałoby zlikwidować na przejeździe kolejowym przy ulicy Łąkowej znak pionowy typu C-13a, a tym samym uwolnić ruch rowerów z obu stron.*

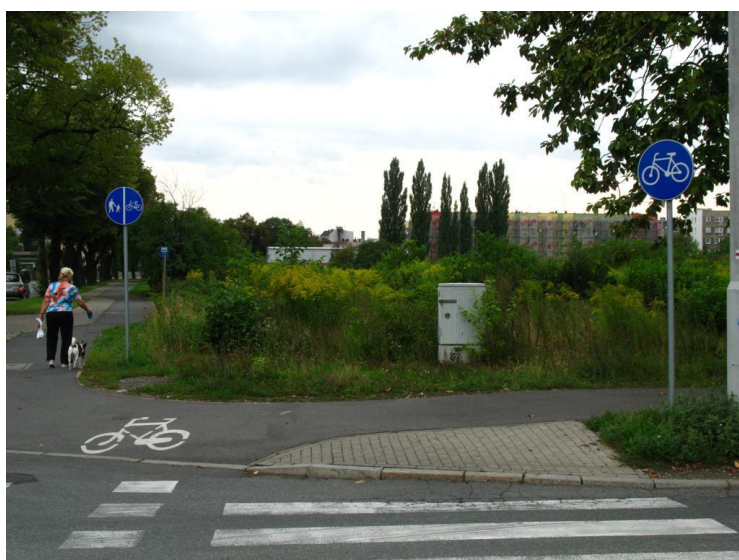
Widzimy jak w prawo odbija ścieżka rowerowa z oznakowaniem C-13. Biegnie wzdłuż byłych ogródków działowych, następnie mija więzienie, dochodząc do skrzyżowania z ulicą Eichendorffa, którą przecina (P-11) i przechodzi w ciąg pieszo-rowerowy (P-13/16 pionowo dzielone).

*Najprościej byłoby powtórzyć od strony ul. Eichendorffa znak pionowy C-13, którego w tym miejscu zabrakło.*

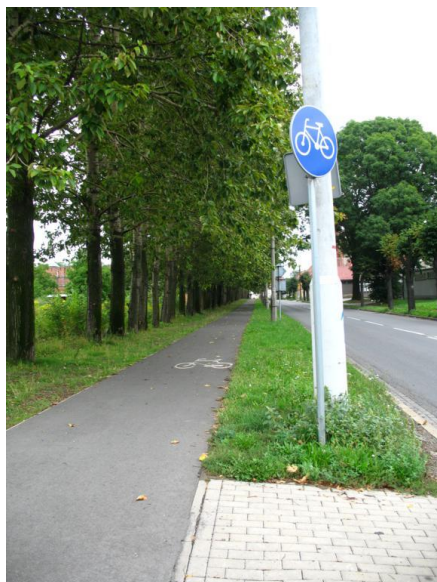
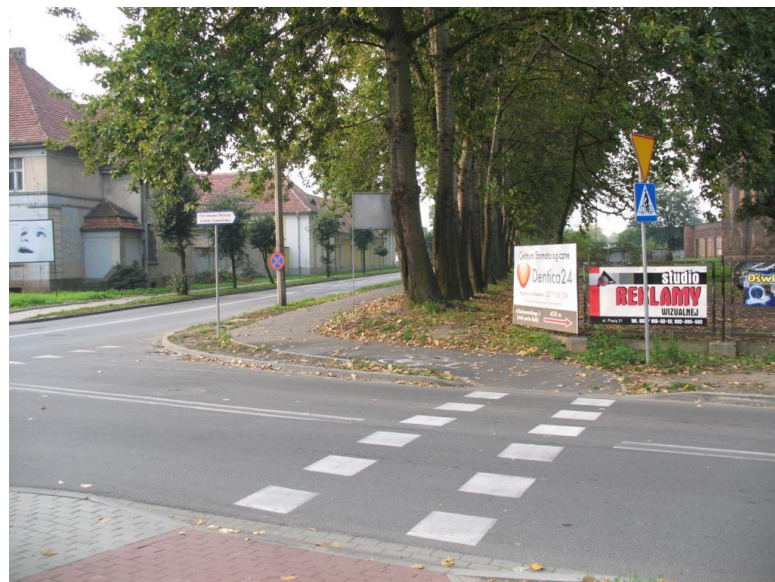
Na fotografii numer dwa – widok od ulicy Eichendorffa - nie dostrzeżemy znaku C-13, który widoczny jest na pierwszym zdjęciu – początek ścieżki od ulicy Łąkowej. Zatem użytkownicy tej

trasy, którzy włączą się do ruchu od ulicy Eichendorffa, nie będą wiedzieli, czy są na ciągu pieszo-rowerowym, czy na drodze wyłącznie dla rowerów.

*Powinno się jednak do oznakowania poziomego dołożyć znak P-10 (przejście dla pieszych), znak pionowy D-6a zamienić na jego alternatywną wersję z rowerzystą i jednocześnie pieszym na białym niebieskim tle D-6b, a na ścieżce postawić znak pionowy łączony C-16-13 poziomo dzielony, z pierwszeństwem pieszych. Ścieżka asfaltowa wzdłuż ulicy Kościuszki z przeznaczeniem tylko do ruchu rowerów jednośladowych to jawna dyskryminacja pieszych. Wystarczy spojrzeć na wąski i jakościowo odmienny stary chodnik po drugiej stronie jezdni przeznaczony dla pieszych, rodziców z małymi dziećmi oraz np. inwalidów na wózkach, którzy zgodnie z prawem ze ścieżki rowerowej korzystać nie mogą. Podczas gdy rowerzyści mkną po płaskiej drodze, wyżej wymienieni muszą uważać, by nie połamać nóg na klawiszujących płytach chodnikowych sprzed 20 lat. Jeżeli po jednej stronie chcemy mieć drogę tylko dla rowerów, to zadbajmy jednocześnie o komfort pozostałych użytkowników lokalnych chodników i dróg!*

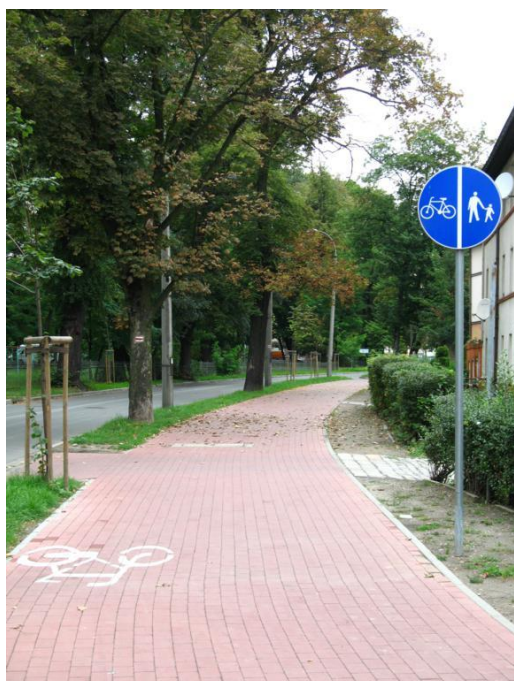
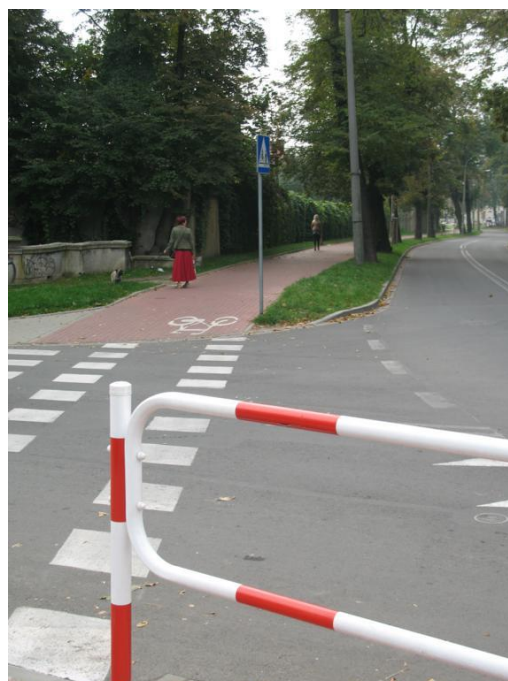
Na pierwszej fotografii widok na ulicę Eichenorffa od strony skrzyżowania z ulicą Tadeusza Kościuszki. Widoczny na zdjęciu znak C-13/16 jest jak najbardziej uzasadniony. Chodnik na tym odcinku jak na standardy raciborskie jest wyjątkowo szeroki, dlatego zastanawia fakt, że przy realizacji tej inwestycji w projekcie nie uwzględniono wyraźnego kolorystycznego oddzielenia ścieżki rowerowej od ciągu pieszych. Nierzadko na znacznie węższych chodnikach silono się na taki wariant, a w tym przypadku zaniechano wyznaczenia osi ciągu pieszo-rowerowego i dziś jest ona umowna. Oczywiście nie ma takiego wymogu, ale skoro można było bez znacznego podrażania kosztów inwestycji wykonać ją lepiej, to pojawia się pytanie, dlaczego tego nie zrobiono?

Na drugiej fotografii widoczne przejście dla pieszych P-10 z przejazdem dla rowerów P-11. Nie ma jednak po drugiej stronie ulicy oznakowania pionowego typu C-16/13, które w tym miejscu powinno stać. C-16/13 pionowo dzielone to lustrzane odbicie znaku widocznego na zdjęciu pierwszym. Dzisiaj użytkownicy ciągu pieszo-rowerowego, którzy włączają się do ruchu od ulicy Generała Józefa Bema, nie wiedzą, czy znajdują się na drodze tylko dla rowerów (C-13), czy na ciągu pieszo-rowerowym, co za tym idzie, czy mogą poruszać się całą jego szerokością (C-16-13 poziomo dzielony), czy tylko wyznaczonym lecz niewidocznym, a więc domyślnym pasem (C-16/13 pionowo dzielony).

*Należałoby znak pionowy C-13/16 pionowo dzielony zastąpić znakiem C-16-13 dzielonym poziomo, który w tym miejscu pieszym da przewagę nad rowerzystami. Teoretycznie ruch pieszych można zabezpieczyć chodnikiem po drugiej stronie ulicy, a widoczny na zdjęciu zamienić na ścieżkę tylko dla rowerów oznaczoną C-13, ale ograniczenie ruchu pieszych w centrum miasta w bezpośredniej bliskości głównej handlowej ulicy raczej trudno byłoby uzasadnić.*

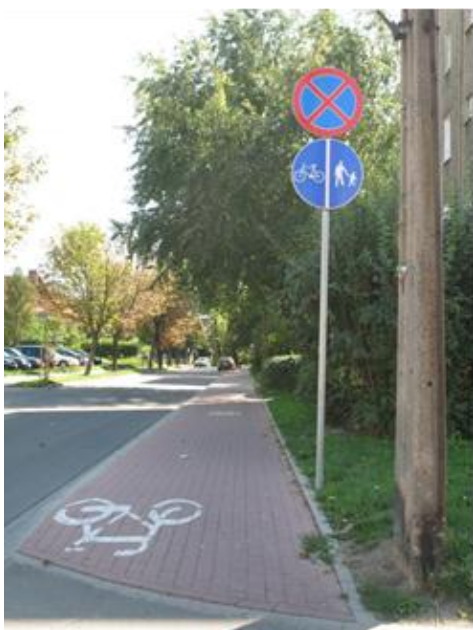
Trzecia fotografia przedstawia widok ulicy Josepha von Eichendorffa od strony ulicy Opawskiej. W myśl *ROZPORZĄDZENIA MINISTRA TRANSPORTU I GOSPODARKI MORSKIEJ z dnia 2 marca 1999 r. w sprawie warunków technicznych, jakim powinny odpowiadać drogi publiczne i ich usytuowanie* (Dz. U. Nr 43, poz. 430) szerokość ciągu pieszo-rowerowego w tym miejscu powinna wynosić minimum 2,5 m., a jest zdecydowanie mniej. Ponadto jeszcze ktoś wpadł na pomysł, by na wąskim chodniku znakiem C-13/16 pionowo dzielonym rozgraniczyć ruch rowerowy od ruchu pieszych. Ten chodnik ze względu na warunki techniczne powinien albo uwzględniać tylko ruch pieszych (szerokość minimum 1 m.), albo tylko ruch rowerów w jednym kierunku (szerokość 1,5 m.), ewentualnie „drogę tylko dla rowerów” C-13 z ruchem w obu kierunkach (szer. minimum 2 m.).

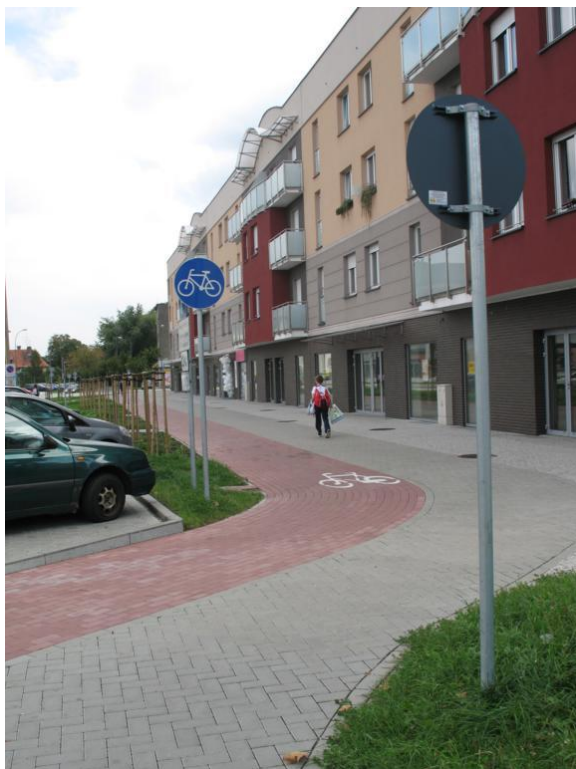
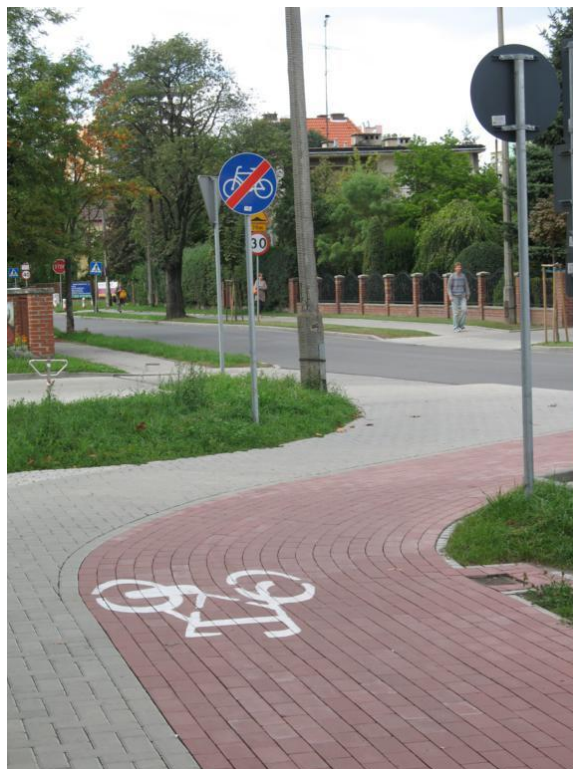
Widoczny na pierwszym zdjęciu znak C-13 dotyczy całej szerokości chodnika, a więc czerwono wybrukowanej ścieżki rowerowej i pozostałej części. Zatem na całej szerokości chodnika na mocy tego oznakowania zakazuje się ruchu pieszych. Jak w takim razie właściciele i klienci części usługowej kompleksu mają się do niego dostać? Sytuacja wyjątkowo absurda.

*Należy znak C-13 „droga dla rowerów”, zamienić na C-13/16 pionowo dzielony i w ten sposób rozgraniczyć ruch rowerowy od ruchu pieszych. Parametry chodnika pozwalają swobodnie takie rozgraniczenie w tym miejscu wykonać.*

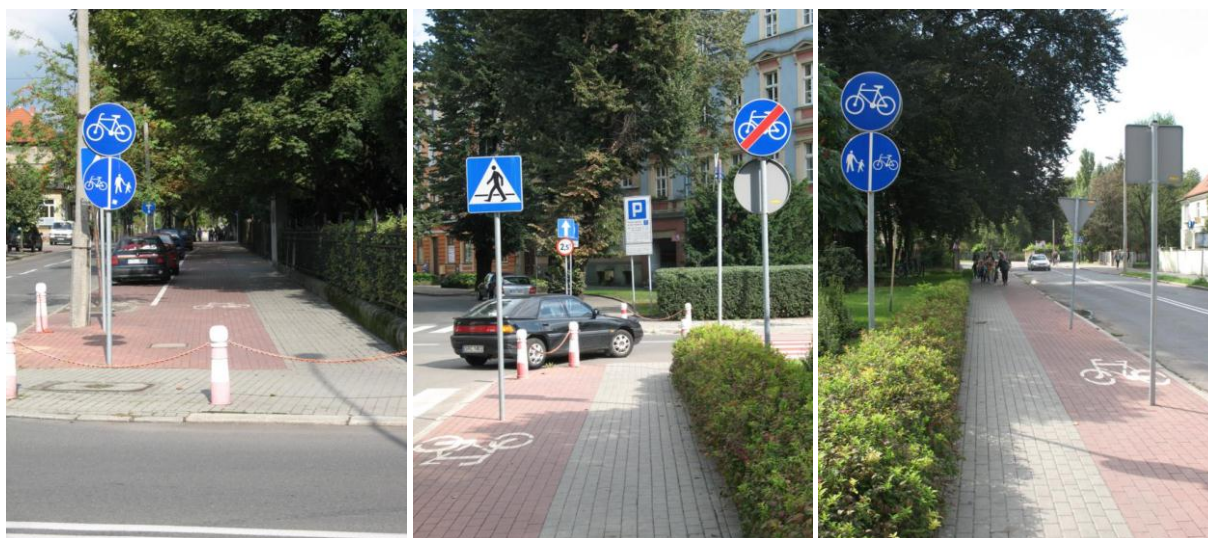
Powyżej widok na ul. Karola Miarki z dwóch stron: od Ogrodowej i Wojska Polskiego. Znak C-13 występuje tu dwa razy: niezależnie oraz w oznakowaniu łączonym typu C-16/13. Odrębne powtórzenie znaku C-13 ustawionego na jednym słupku powyżej C-16/13 jest nie tylko niepotrzebne, ale wprowadza spory zamęt jeśli chodzi o przepisy obowiązujące na całej długości tego chodnika. Samodzielny znak C-13 nie reguluje ruchu wyłącznie na czerwonej części ciągu pieszo-rowerowego, bowiem kolor kostki nie ma znaczenia w kodeksie drogowym, ale siłą rzeczy musi dotyczyć całej szerokości chodnika, który na mocy tego oznakowania staje się drogą wyłącznie dla rowerów. Jednocześnie usytuowany poniżej łączony znak C-16/13 dopuszcza ruch pieszych po lewej stronie osi chodnika.

*Zarówno od strony ulicy Ogrodowej jak i Wojska Polskiego należy zdjąć oznakowanie typu C-13 - widoczne na skrajnych fotografiach. Od ulicy Ogrodowej powinien konsekwentnie stać C-13a.*

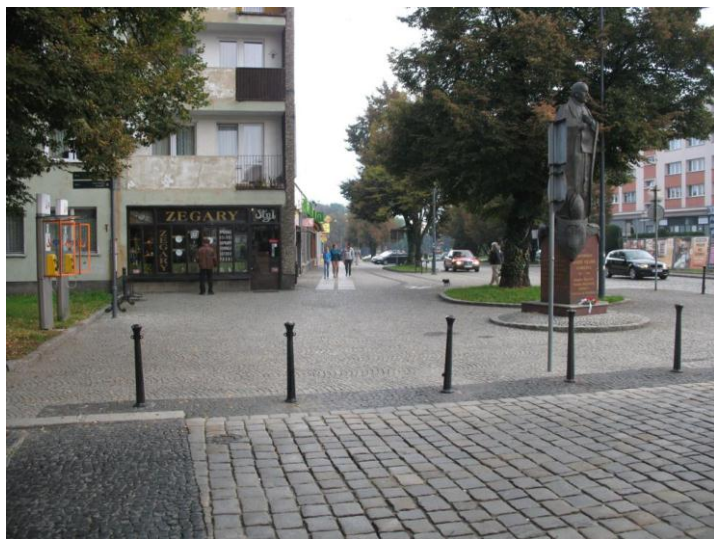
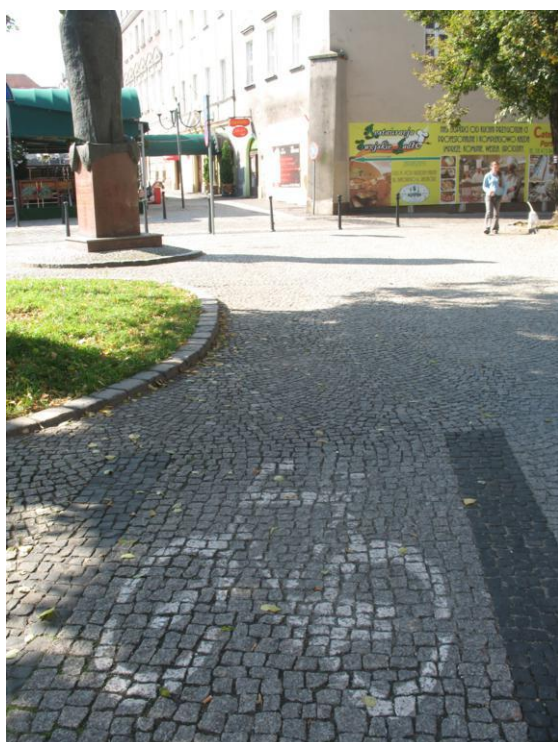
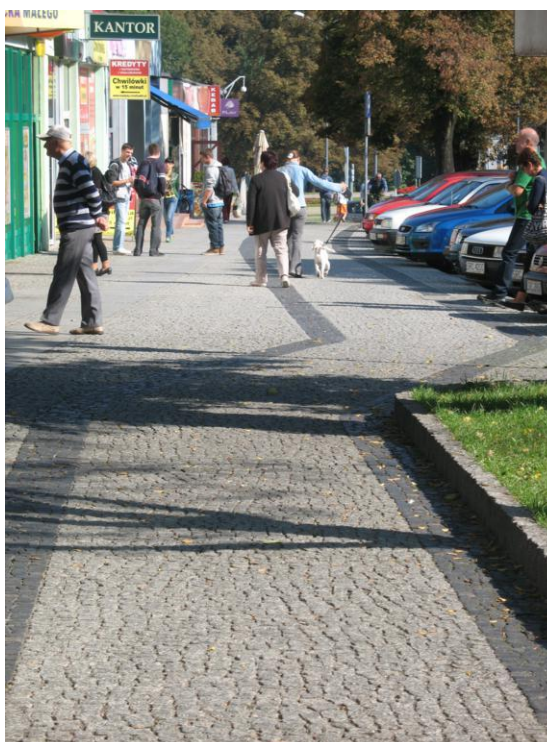
Na powyższych fotografiach widoczny początek ulicy Odrzańskiej od strony Rynku. Poza znakiem poziomym P-23 nie uświadczymy w tym miejscu żadnego oznakowania pionowego, które by wyznaczało początek lub koniec ścieżki rowerowej. Dopiero na zdjęciach poniżej, w sąsiedztwie ulicy Reymonta, można zauważyć postawiony stosunkowo niedawno, po interwencji na Komisji Gospodarki Miejskiej, niestandardowych rozmiarów pionowy znak C-13a odwołujący drogę tylko dla rowerów. Miejsce, w którym ruchliwa ulica Reymonta

dochodzi do Odrzańskiej jest wyjątkowo niebezpieczne z punktu widzenia ruchu rowerowego. Stromy zjazd z ulicy Odrzańskiej utrudnia rowerzystom hamowanie a w sąsiedztwie przejścia dla pieszych P-10 występuje samowolka budowlana (malarska) w postaci oznakowania poziomego typu P-11 wyznaczającego przejazd z pierwszeństwem dla rowerzystów i pieszych, którego przejazdu w tym miejscu nigdy nie było, bowiem nie zgodziła się na to Generalna Dyrekcja Dróg Krajowych i Autostrad. Dodatkowo na Reymonta nie ma żadnego oznakowania wskazującego na przejazd dla rowerów w tym miejscu.

*Przy pomniku abp. Józefa Gawliny należy ustawić pionowe oznakowanie łączone typu C-16/13 oraz C-13a. Z przejścia dla pieszych na ulicy Władysława Reymonta powinien zniknąć znak poziomy typu P-11.*

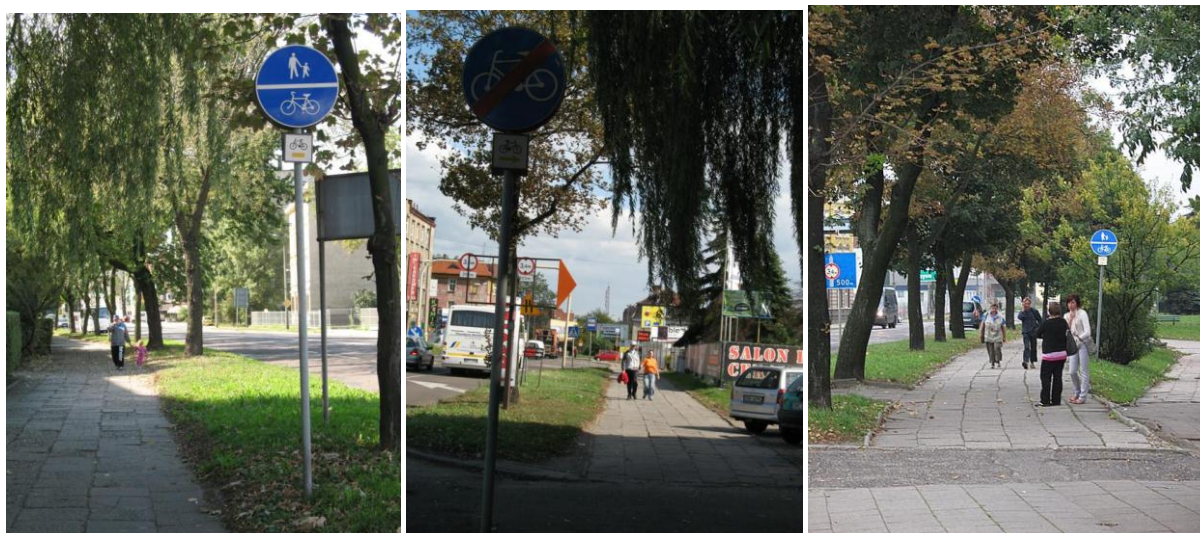
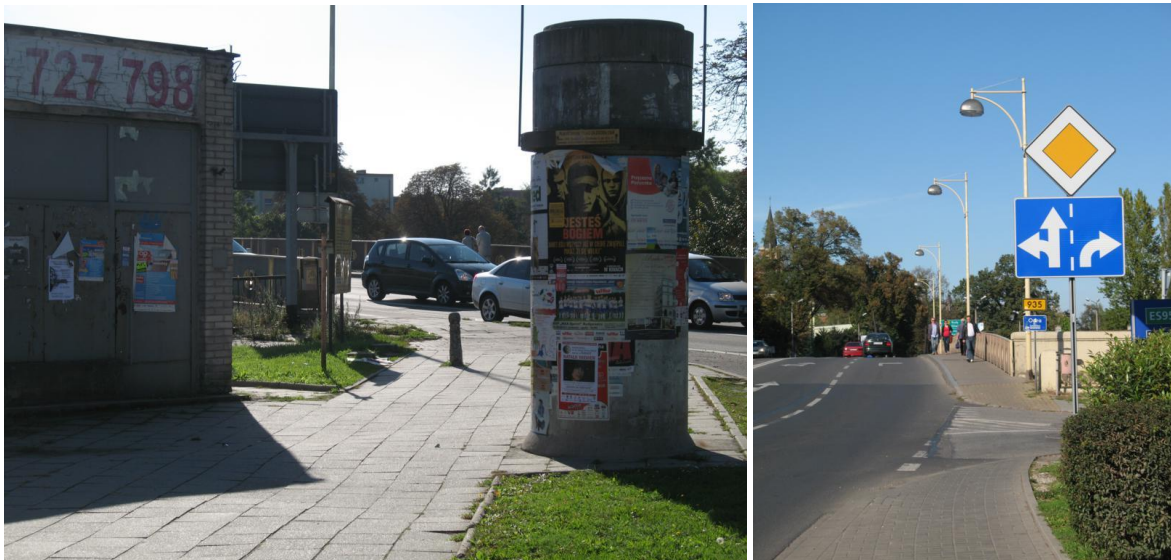
Na ulicy Bosackiej, vis a vis nowej Komendy Powiatowej Policji w Raciborzu, zaczyna się ciąg pieszo-rowerowy oznaczony znakiem C-16-13. W przeciwną stronę, na tym samym słupku, mamy znak C-13a odwołujący drogę dla rowerów. Oznacza to, że z łączonego oznakowania C-16-13 znika dolna jego część. Zatem dotychczasowa droga z przeznaczeniem dla pieszych i rowerzystów staje się chodnikiem, po którym mogą poruszać się wyłącznie piesi. Oczywiście kodeks dopuszcza możliwość poruszania się rowerzystów po chodnikach, lecz tylko w szczególnych, przewidzianych prawem okolicznościach, tj. podczas złych warunków atmosferycznych, gdy na równoległej do chodnika ulicy prędkość z jaką mogą poruszać się pojazdy przekracza 50 km/h lub gdy dorosły ma pod opieką małe dziecko.

Tymczasem gdy wchodzimy w ul. Bosacką od strony mostu zamkowego, zostawiając za sobą teren po nieistniejącej już stacji benzynowej, możemy dostrzec ten sam znak C-16-13 informujący nas, że poruszamy się ciągiem pieszo-rowerowym, na którym rowerzyści ustępują pierwszeństwa pieszym. Znak bowiem jest dzielony poziomo i nie wyznacza osobnego pasa dla pieszych oraz osobnego dla rowerzystów. Problem polega jednak na tym, że w okolicach mostu zamkowego nie znajdziemy żadnego znaku odwołującego drogę dla rowerów. Oznacza to, że ciąg pieszo-rowerowy wcale się tu nie kończy, lecz będzie dalej chodnikiem na moście po lewej jego stronie i dochodzi do przejścia dla pieszych przy ulicy Nowomiejskiej. Tu także nie uświadczymy żadnego oznakowania odwołującego czy też otwierającego ów pieszo-rowerowy ciąg. Pomijam fakt, że chodnik na moście nie spełnia warunków technicznych, by mógł być na nim dopuszczony jednocześnie ruch pieszych i rowerzystów (szerokość minimum 2,5 m.). Gdzie zatem kończy się opisana wyżej trasa rowerowa? Trudno jednoznacznie odpowiedzieć. Skąd także mają o niej wiedzieć ci rowerzyści, którzy wjeżdżają na most od strony Armii Krajowej? Wszak poruszanie się jezdnią, gdy na chodniku lub poboczu wyznaczono szlak rowerowy, jest zabronione.

*Przy moście zamkowym od strony Ostroga powinien stanąć znak C-13a odwołujący drogę z przeznaczeniem dla rowerów jednośladowych.*
