Przepisy ruchu drogowego a oznakowanie  
ścieżek oraz ciągów pieszo-rowerowych  
w Raciborzu.

# R A P O R T

Propozycje zmian

Opracował: Robert Myśliwy

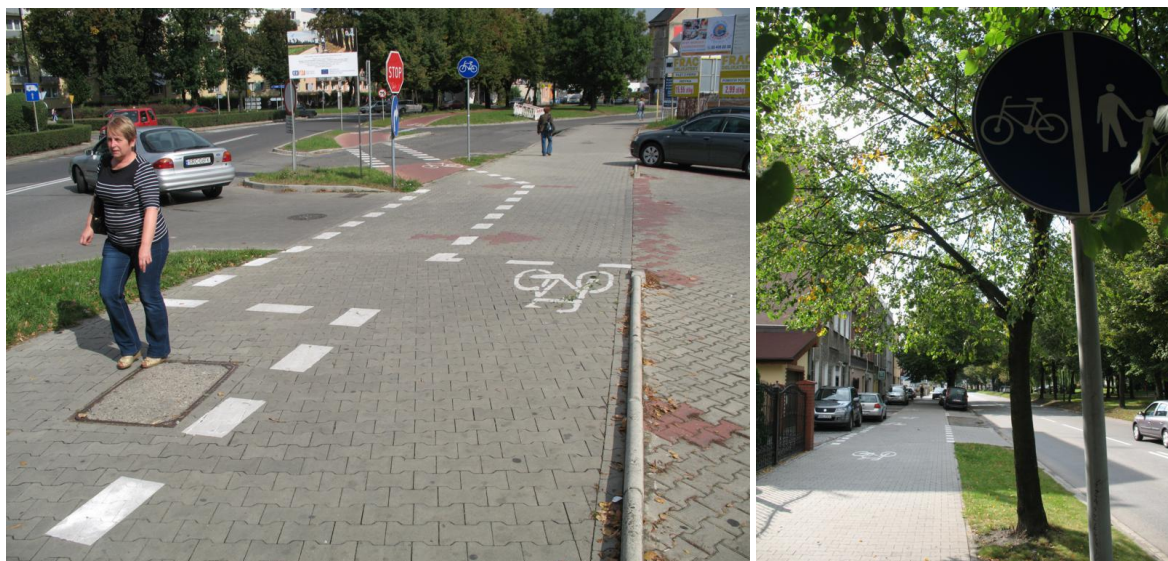
Zastanawia fakt poprowadzenia ścieżki rowerowej wyjątkowo lewą stroną chodnika przy ulicy Opawskiej. Zwykle ścieżki z przeznaczeniem dla rowerzystów usytuowane są bliżej ulicy, a pas dla pieszych dalej od niej. Tymczasem przy Opawskiej i wcześniej na odcinku ulicy Łąkowej od Kościuszki do Pl. Konstytucji droga dla rowerów jest dalej od krawędzi jezdni niż chodnik. Być może nie byłoby w tym niczego wyjątkowego, gdyby nie udokumentowany na fotografii po lewej absurd. Pieszy, by nie złamać przepisów prawa musiałby przeskoczyć ten fragment chodnika, na którym ścieżka przechodzi z prawej, na lewą stronę.

Widoczny na zdjęciu ciąg pieszo rowerowy rozpoczyna się w tym miejscu oznakowaniem C-13/16 pionowo dzielonym. Kilkadziesiąt metrów dalej obok Lidla i Biedronki przepisy na mocy C-16-13 ulegają zmianie. Dotychczas piesi i rowerzyści poruszali się w obie strony wyznaczonymi dla siebie wzdłuż osi chodnika pasami. Tymczasem w widocznym na fotografii poniżej miejscu znak C-16-13 koryguje wcześniejszy stan rzeczy i uprawnia zarówno rowerzystów jak i pieszych do poruszania się całą szerokością chodnika, przy czym rowerzysta powinien ustąpić pieszemu pierwszeństwa. Zmieniają się parametry chodnika, zmienia się zatem prawo.

*Sensownie byłoby na tym odcinku ulicy Opawskiej od Placu Konstytucji aż po Bogumińską ujednolicić oznakowanie ciągu pieszo-rowerowego a przede wszystkim zastąpić C-13 znakiem C-16-13.*

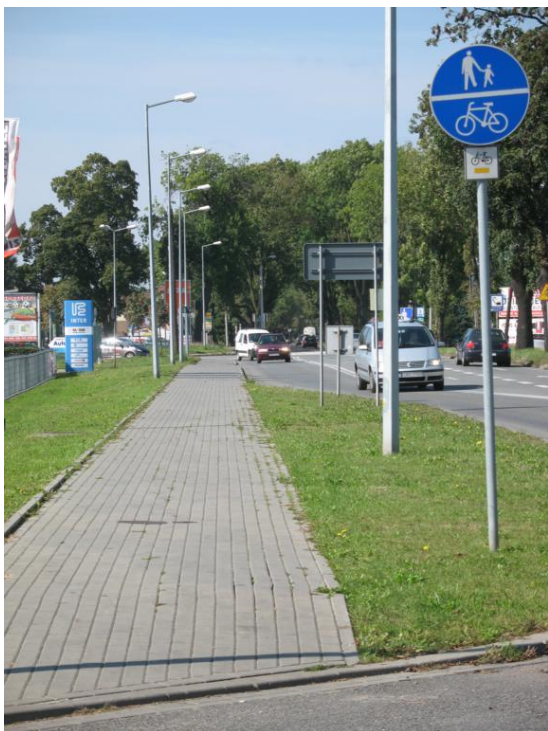
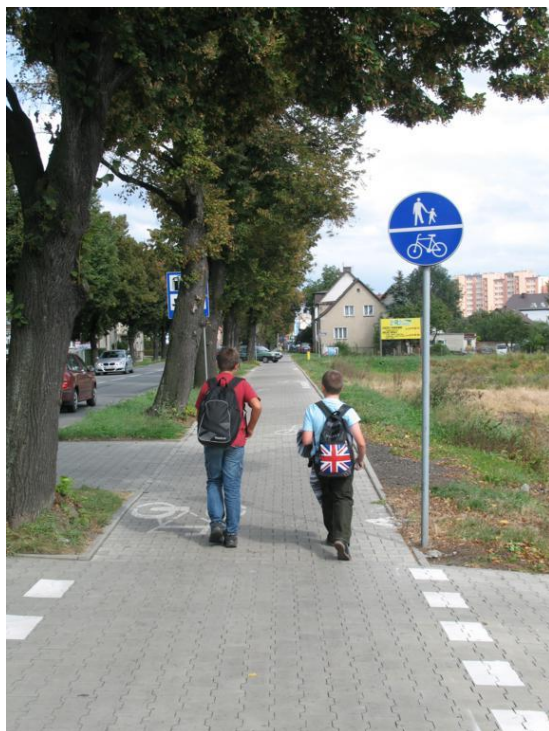
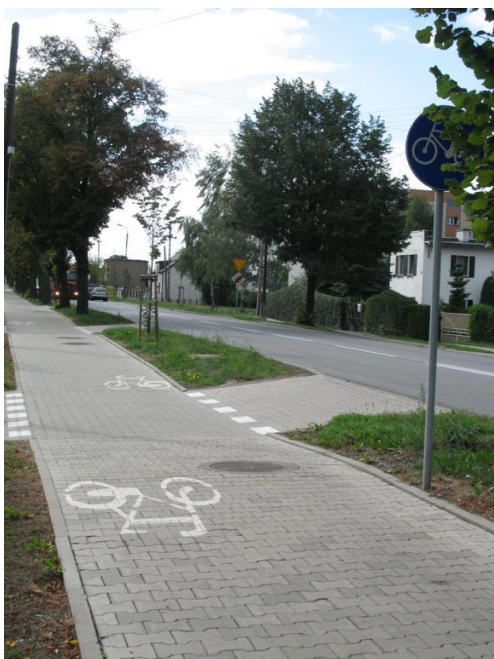
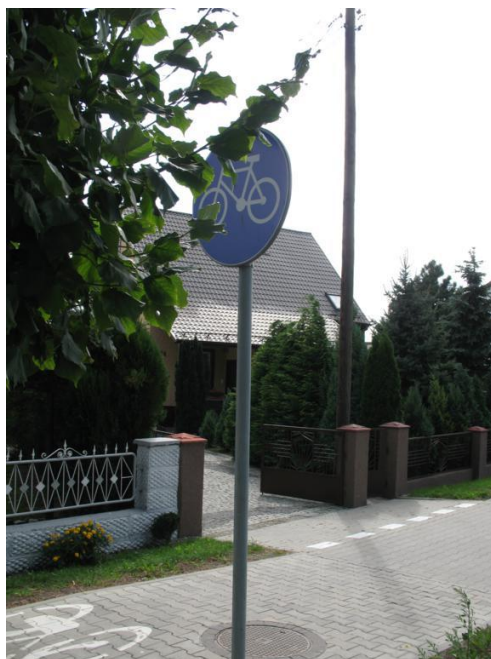
Największe kuriozum ma miejsce jednak kilkaset metrów dalej. Oto ciąg pieszo-rowerowy naraz się kończy, przekształcając się w drogę wyłącznie dla rowerów. Nie widzimy jednak odwołania ciągu pieszych oznakowaniem typu C-16a. Jak się okazuje, by legalnie dostać się lub wydostać się z domostwa widocznego na zdjęciu po prawej stronie wystarczy wsiąść na rower. Innego sposobu nie ma. Tak rzecz wygląda aż do ul. Bogumińskiej.

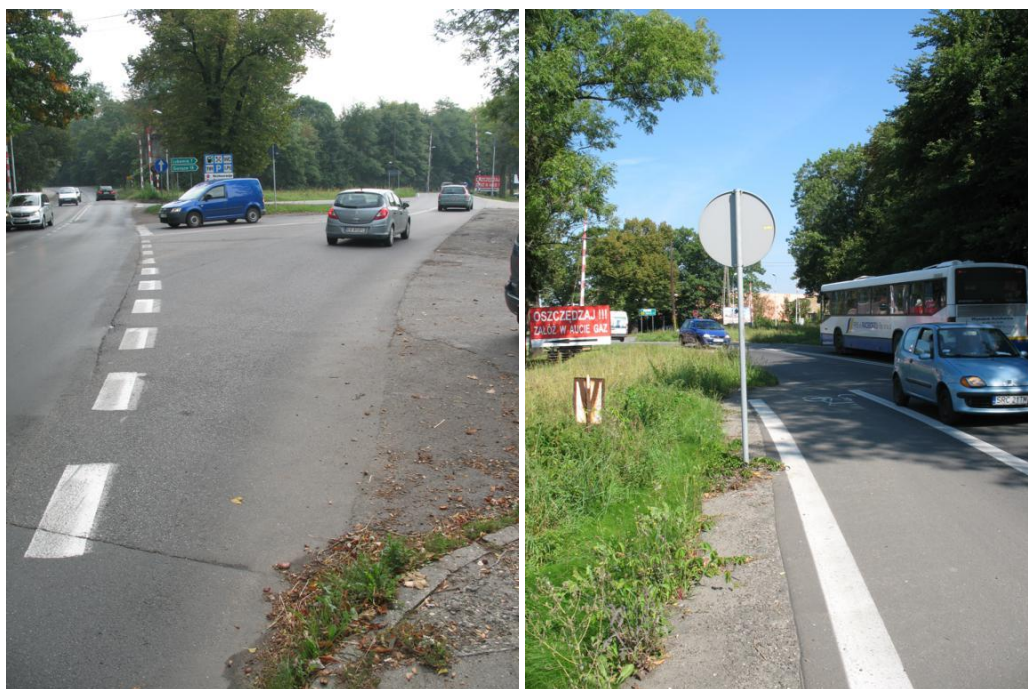
Powyżej widoczny fragment ulicy Brzeskiej od skrzyżowania z Rybnicką, aż po przejazd kolejowy. Ten odcinek drogi z punktu widzenia rowerzystów i pieszych to zagadka.

Tuż za torowiskiem zaczyna się ciąg pieszo-rowerowy C-16-13 – co ciekawe lewostronny (patrz P-23). Jezdnia w tym miejscu rozdzielona jest podwójną linią ciągłą. Rowerzysta a nawet pieszy ma w tym miejscu spory problem. Jadąc od strony Brzezia tuż przed torami sytuacja staje się dla jednoślądów patowa. Mogą albo dojechać do skrzyżowania z Rybnicką pod prąd, albo włączyć się do ruchu szosą uprzednio nieprawnie przekraczając wyznaczoną linią podwójnie ciągłą oś jezdni.

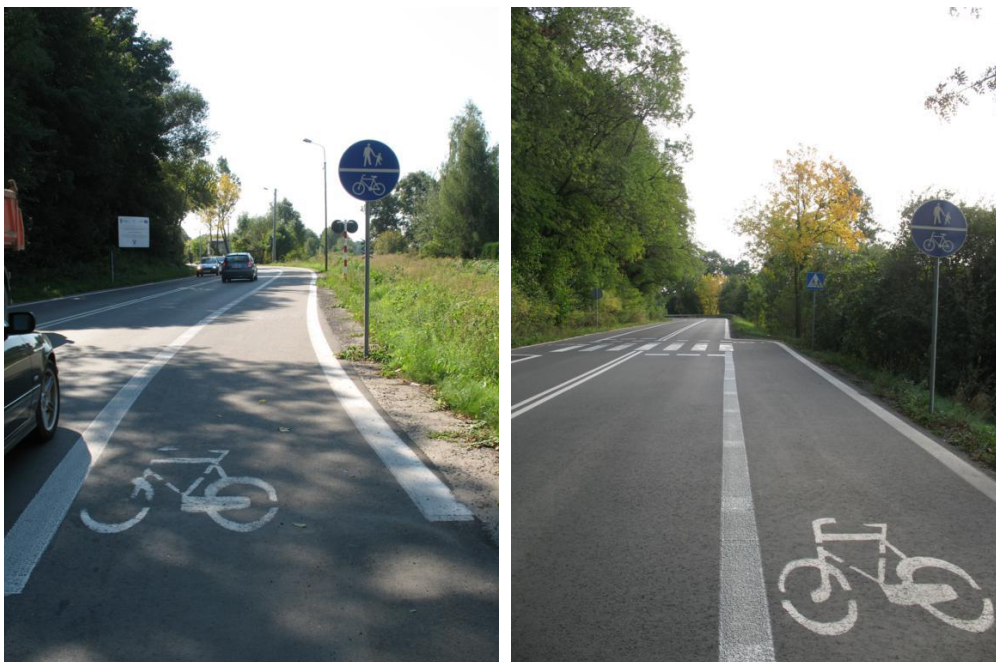
Kilkaset metrów od przejazdu kolejowego, tuż przed zakrętem w kierunku Brzezia, na jezdni wyznaczono oznakowaniem poziomym P-10 przejście dla pieszych wraz z przecięciem się z drogą ścieżki rowerowej P-11. Trudno dociec z jakich powodów ciąg pieszo-rowerowy biegnący początkowo od strony Brzezia prawym poboczem jezdni nagle przecina drogę i biegnie po jej stronie lewej. Tym bardziej, że w pobliżu nie ma np. gęstej mieszkalnej zabudowy, do której ścieżko-chodnik mógłby ułatwiać dostęp. Widoczny na fotografii kwadratowy niebieski znak D-6b niestety ustawiony jest wyłącznie z jednej strony drogi. Kierowcy jadący do centrum ze strony Brzezia, poza zauważalnym dopiero w ostatnim momencie poziomym oznakowaniem typu P-10 i P-11, nie otrzymują na czas informacji o fakcie zbliżania się do przejścia dla pieszych wraz z przejazdem dla rowerzystów, gdzie powinni ustąpić pierwszeństwa innym użytkownikom drogi.

***Bezwzględnie od strony Brzezia należy powtórzyć na przejściu dla pieszych znak D-6b!***

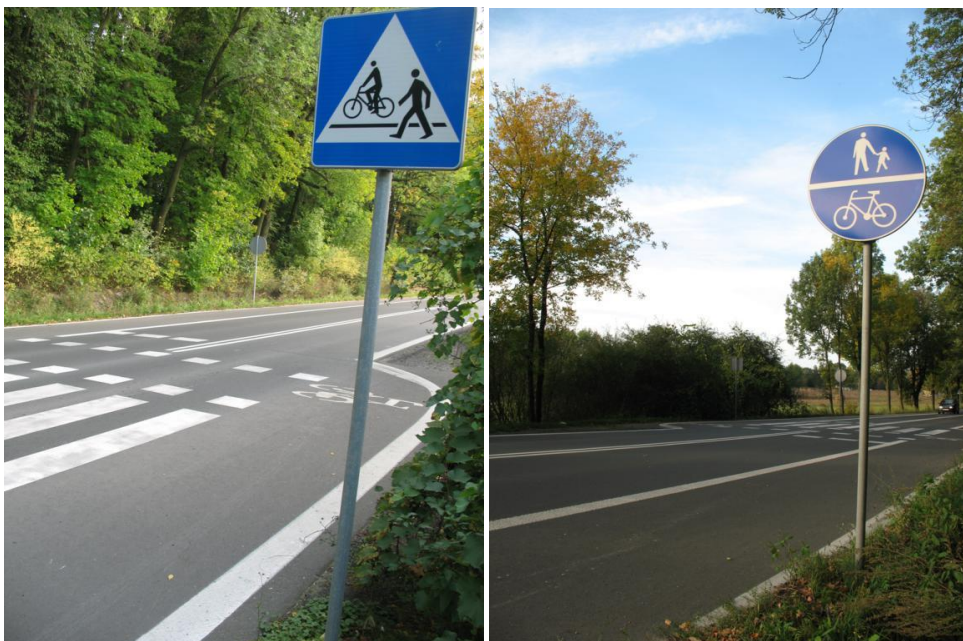
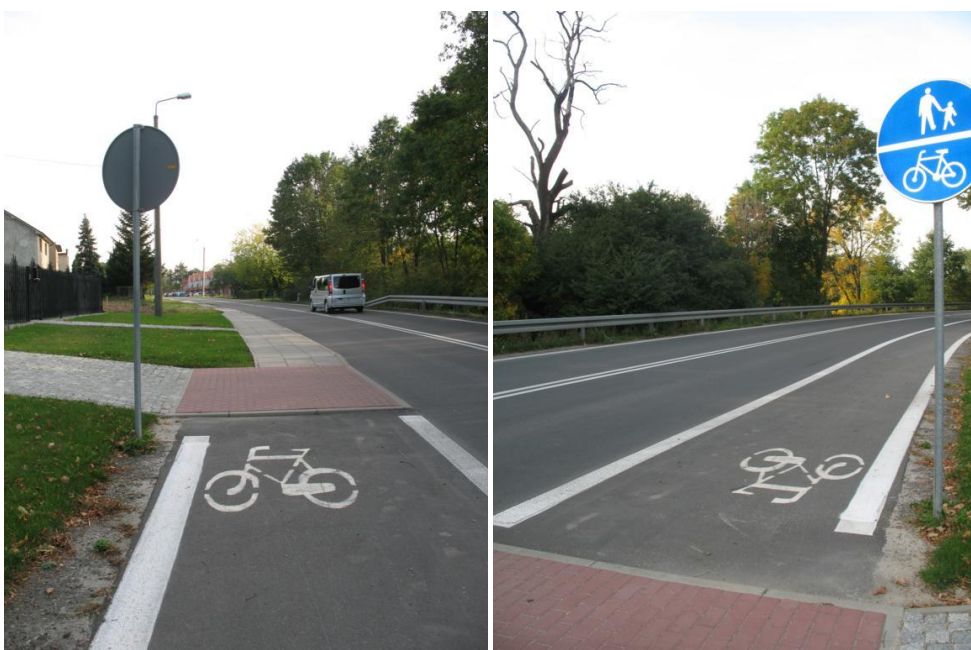
Poniżej widoczny początek ciągu pieszo-rowerowego w Brzezi. Nie widzimy jednak w odwrotną stronę oznakowania typu C-13a, które odwoływałoby z ciągu drogę dla rowerzystów. Oznacza to, że widoczny na fotografii po lewej stronie wąski chodnik biegnący w kierunku Pogrzebienia i dalej Syryni to wciąż ten sam analizowany od ul. Rybnickiej ciąg pieszo-rowerowy, którym nieprzerwanie mogą poruszać się i rowerzyści, i piesi.

*W widocznym powyżej miejscu powinno się postawić oznakowanie typu C-13a – koniec drogi rowerowej.*

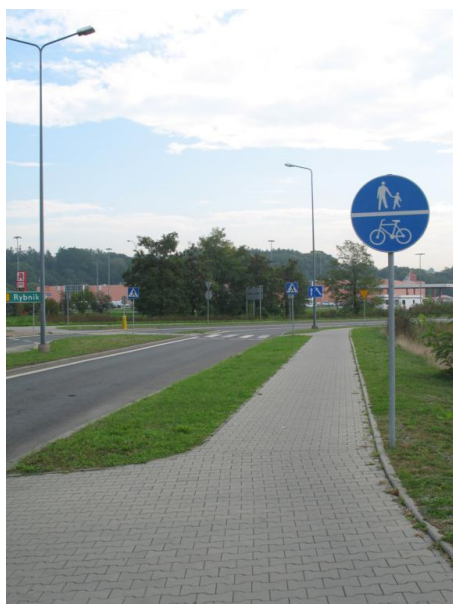
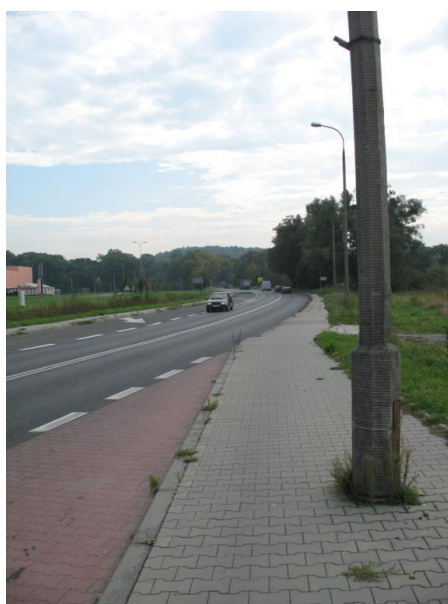
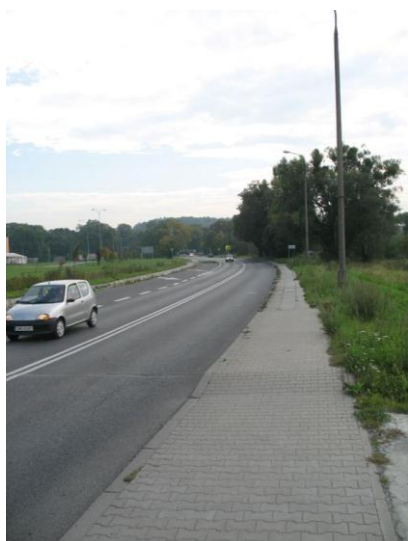
Przed rondem na ulicy Rybnickiej zaczyna się widoczny na fotografii ciąg pieszo-rowerowy C-16-13, który wcale nie przecina jezdni przy przejściu dla pieszych, lecz biegnie dalej w kierunku Brzezia. Tuż za zatoczką i przystankiem PKS chodnik drastycznie zmienia swe parametry techniczne, estetyczne i jakościowe z europejskich na PRL-owskie. Nie ma też żadnego oznakowania, które by odwoływało w tym miejscu ruch jednośladów. Oznacza to, że omawiany ciąg pieszo-rowerowy brutalnie kończy się wraz z dotarciem do ulicy Brzeskiej, choć i w tym miejscu to koniec jedynie domyślny, bo odpowiedniego znaku drogowego i tu nie uświadczymy.

*Za zatoką PKS na ulicy Rybnickiej należy oznakowaniem typu C-13a odwołać z ciągu, drogę dla rowerów.*

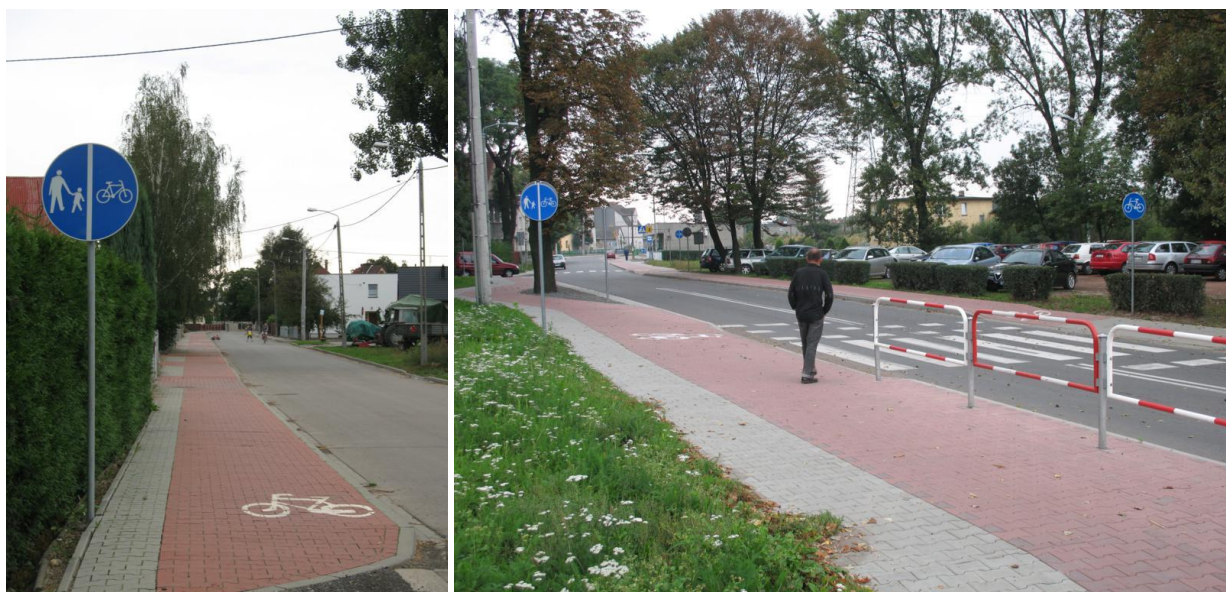
Na mniejszej fotografii widok na ulicę Sudecką od strony wału przeciwpowodziowego. To koniec Płoni. Na zdjęciu widoczny nowy chodnik z dwukolorowej kostki brukowej i znak C-16/13 pionowo dzielony, który wyznacza ciąg pieszo-rowerowy. Chodnik ma 2 metry, a część przeznaczona dla pieszych zaledwie ok. 40 cm. Jak na takiej powierzchni mają mijać się spacerowicze z małymi dziećmi czy na przykład niepełnosprawni na wózkach inwalidzkich, którzy na część rowerową ciągu mają podobnie jak piesi wstęp wzbroniony. W tym miejscu, abstrahując od wymogów technicznych dla ciągu pieszo-rowerowego, powinien stanąć znak C-16-13 poziomo dzielony, by wszystkie kategorie użytkowników mogły poruszać się po całej szerokości trasy. Na tak wąskim chodniku rozdzielnie pasa ruchu pieszych o rowerzystów to nieporozumienie – tym bardziej w takich proporcjach. I choć kolor kostki nie rodzi skutku prawnego a rozdzielnie tych dwóch ciągów umownie, ale i zgodnie z podziałem na znaku, biegnie przez środek chodnika, to jednak poziome znaki typu P-23 zawłaszczają kosztem pieszych część ciągu pieszego. Poza tym kolorystyczne w tym przypadku rozdzielnie tych dwóch kategorii chodnika działa na wyobraźnię i pieszemu trudno byłoby przekonać rowerzystę w sytuacji sporu, że ma prawo poruszać się także częściowo po kostce czerwonej.

Na sąsiednim zdjęciu widok na ulicę Sudecką od strony skrzyżowania z Piaskową. Dwa niebieskie znaki po obu stronach przejścia dla pieszych. Przykład upośledzenia pieszych wobec uprzywilejowanych rowerzystów. Ci ostatni mogą poruszać się po obu stronach chodnika, albo drogą tylko dla rowerów, albo ciągiem pieszo-rowerowym. Piesi tylko po jednej ze stron i to wąskim, przeznaczonym dla nich korytarzem.

*Należałoby zamienić znak pionowy C-16/13 znakiem C-16-13 poziomo dzielonym, tak by pieszy na tym odcinku drogi miał pierwszeństwo przed rowerzystą. Ponadto w odwrotnym kierunku powinien stanąć znak C-16a-13a. Przemalowanie kostki brukowej nie jest konieczne – warto natomiast rozsądniej planować podobne inwestycje.*

*Ze względu na gęstą zabudowę po obu stronach ulicy i dalszy bieg ścieżek należałoby zlikwidować znak C-13, a drogę dla rowerów zamienić na alternatywny ciąg pieszo-rowerowy C-16-13. Po drugiej stronie pozostaje ciąg pieszo-rowerowy C-16/13 z wyraźnie rozgraniczonymi pasami ruchu dla rowerzystów i pieszych. Ulica Sudecka nie należy do najruchliwszych, więc swobodnie ruch rowerowy mógłby odbywać się tu także asfaltową jezdnią. Przy aktualnym oznakowaniu przepisy prawa na to jednak nie pozwalają.*

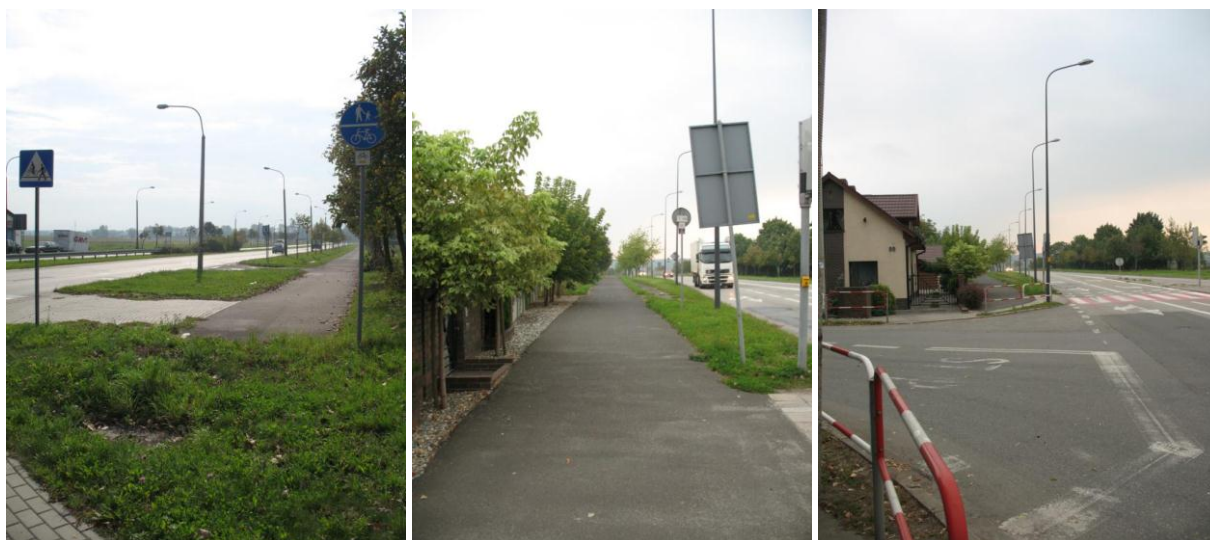
Trzy fotografie powyżej to kolejny przykład na brak konsekwencji w oznakowaniu ścieżek i ciągów pieszo-rowerowych w naszym mieście. Od strony Rybnickiej mamy znak C-16-13. Od skrzyżowania z ulicą Szkolną, nie mamy żadnego oznakowania ani pionowego, ani poziomego. Skąd zatem piesi i rowerzyści mają wiedzieć, kto i w jaki sposób, może poruszać się po tej drodze?

*Należałoby od strony ulicy Fabrycznej na asfaltowej drodze pieszo-rowerowej postawić znak typu C-16-13.*

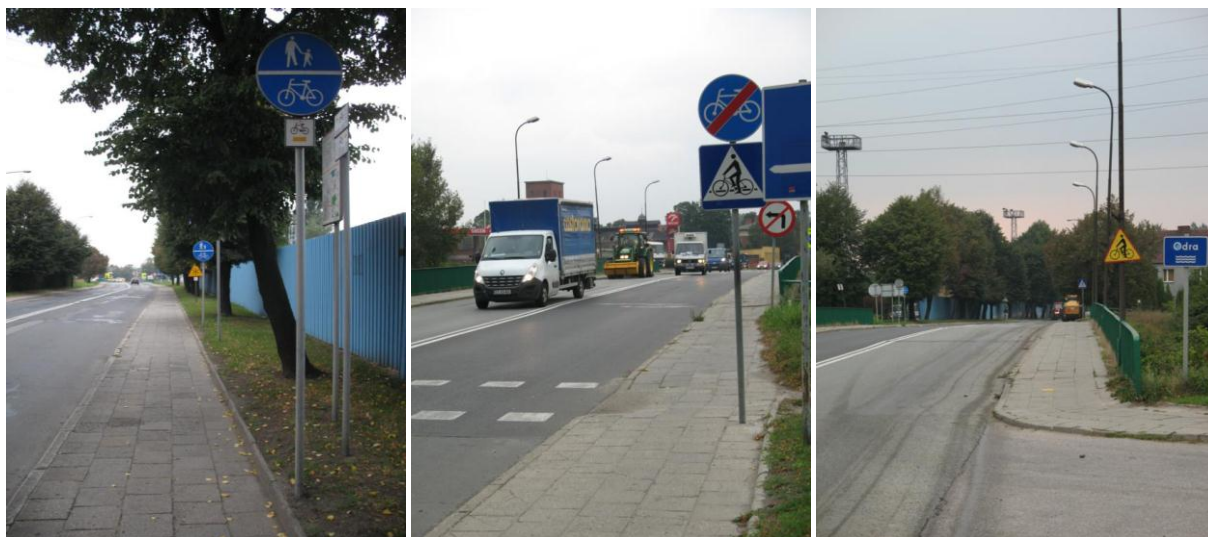
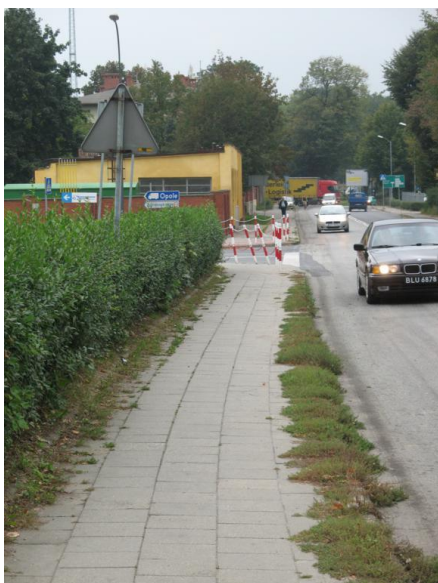
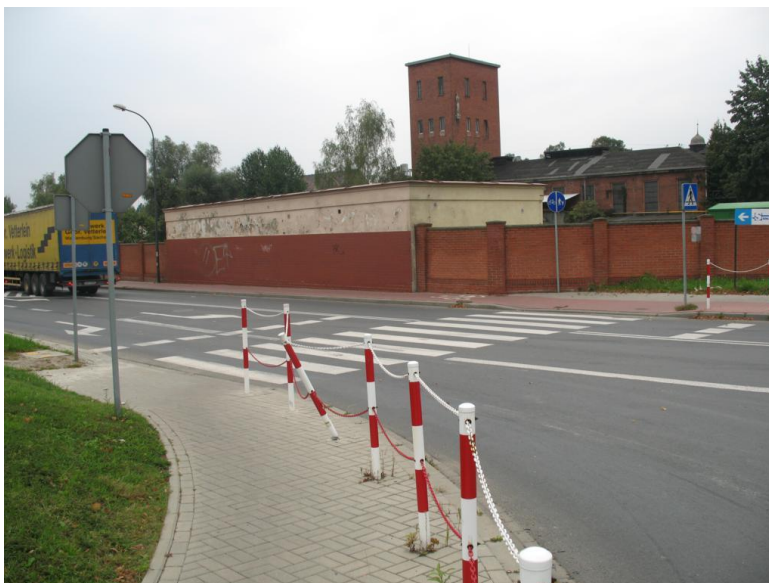
Poniżej znów mamy dobitny przykład ciągu pieszo-rowerowego wykonanego według unikatowego lokalnego przepisu: na nieodnowionym chodniku stawiamy znak – co tam jeden! – dwa znaki typu C-16-13 i droga pieszo-rowerowa gotowa. Charakterystyczne, że w niewielkiej odległości od siebie powtórzono bez sensownego uzasadnienia oznakowanie typu C-16-13, a tam gdzie powtórzenie jest wymagane, znaków po prostu nie ma. I tak na przykład ulicę Sudecką całą gęsto ukraszono poziomym i pionowym oznakowaniem, a w wielu wyżej opisanych miejscach znaków jak na lekarstwo.

Poniżej widoczny przed mostem na Odrze przejazd rowerowy i koniec ścieżki. Znak C-13 powinien stanąć na osobnym słupku przynajmniej trzy metry dalej, by sytuacja na tym przejeździe była w pełni klarowna. Wiemy na pewno, że ścieżka rowerowa przecina ulicę Piaskową, co dalej się z nią dzieje, nie bardzo wiadomo. Ze znaków się tego nie dowiemy, bo ich tam zwyczajnie nie ma. Przypuszczalnie domyślna droga rowerowa lub nawet pieszo-rowerowa biegnie chodnikiem obok stacji benzynowej aż do przejścia dla pieszych przy ulicy 1 Maja. Tu zdecydowanie przydałby się przejazd typu P-11, by rowerzysta mógł swobodnie włączyć się w ciąg pieszo-rowerowy wzdłuż ul. 1 Maja.

*Znak C-13 należałoby przesunąć na przejeździe dla rowerzystów (P-11) o trzy metry w stronę centrum miasta. Po drugiej stronie chodnika należałoby postawić znak pionowy typu C-16-13. Przy stacji benzynowej oraz na przejściu dla pieszych (obok P-10) na ul. 1 Maja domalować poziome oznakowanie P-11 a znak pionowy D-6 zastąpić oznakowaniem D-6b.*
